Unione di Comuni Lombarda  
**Unione del Delmona**  
Provincia di Cremona

# PEBA

**Piano**  
**Eliminazione**  
**Barriere**  
**Architettoniche**

**Schede edifici**

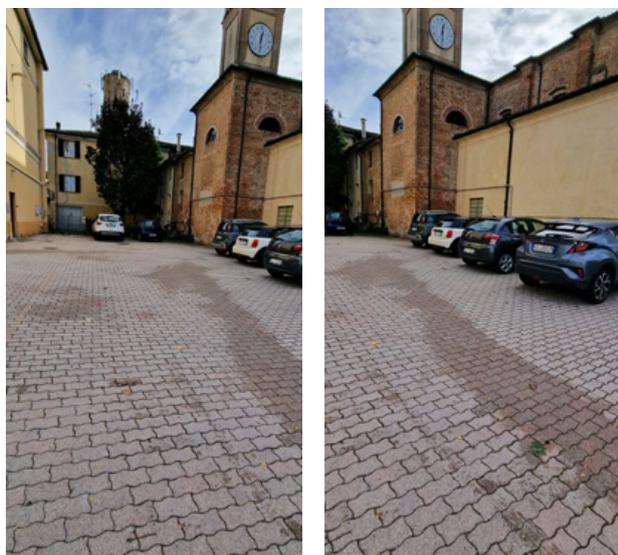
Documentazione fotografica

Presenza di parcheggio riservato nelle vicinanze dell'ingresso:		Si
		<del>No</del>
Dimensione regolamentare?	Si	Segnaletica verticale conforme alla normativa?
	No	
Parcheggio raccordato a un percorso pedonale?	Si	Segnaletica orizzontale conforme alla normativa?
	No

*Assenza di stallo riservato nel parcheggio immediatamente adiacente l'ingresso su Piazza Roma.*

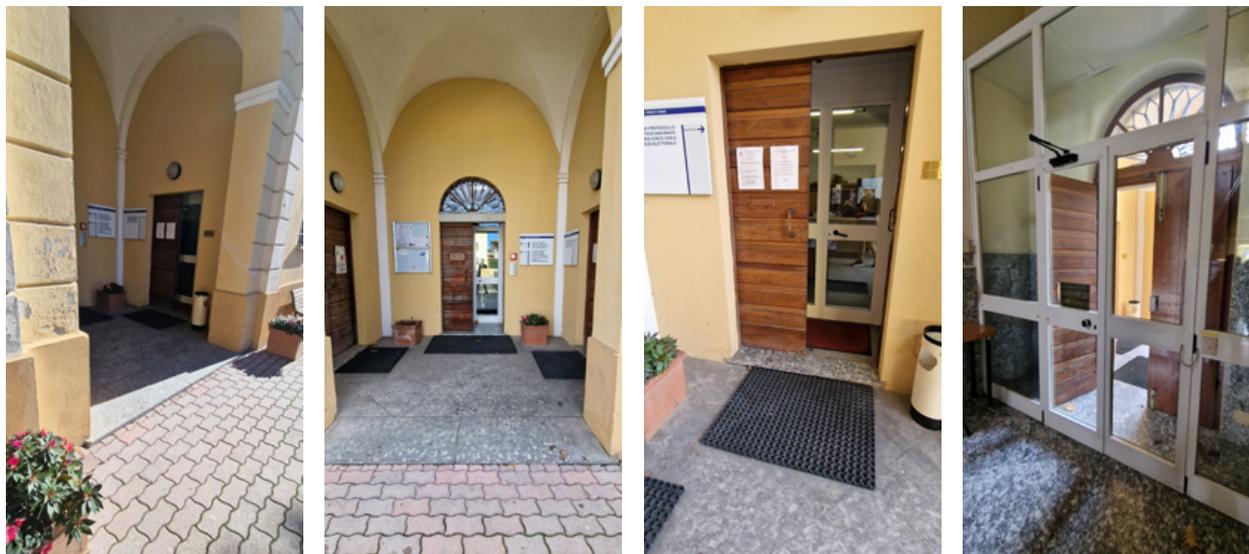
Documentazione fotografica

La zona antistante e retrostante la porta/cancello è in piano e hanno una profondità minima di 1,50 m?		Si
		<del>No</del>
Dislivello	Si	Se sì, è presente una rampa di pendenza <5% se lunga più di 5 m o <8% se meno di 5 m?
	<del>No</del>	
	Si	Corrimano ad altezza 0,90 m?
	No	
E' presente un percorso tattile?		Si
		<del>No</del>
La luce netta dell'ingresso è almeno 150 cm con le singole ante di larghezza non superiore a 120 cm e gli eventuali vetri sono ad una altezza min di 40 cm dal pavimento?		Si
		No
La maniglia è posizionata tra 85 e 90 cm d'altezza da terra?		Si
		<del>No</del>
Il campanello/citofono è posizionato tra i 110 e i 120 cm d'altezza da terra?		Si
		<del>No</del>

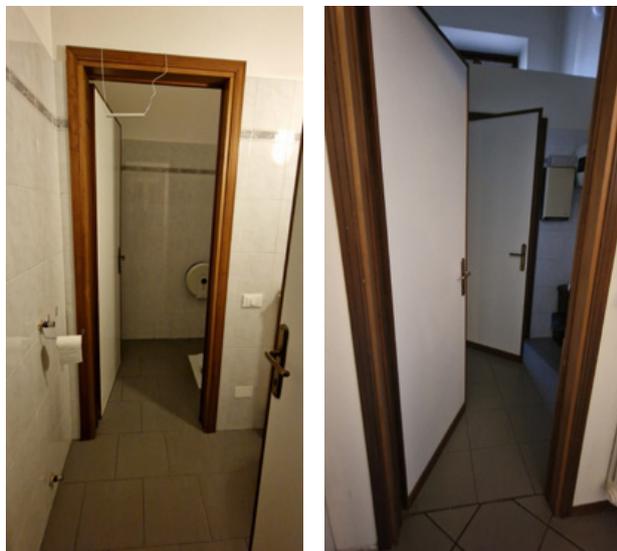
*In entrambi i livelli non è presente il bagno accessibile. Possibilità di adattare un bagno presente al piano terra (vicino all'ufficio sport) e un bagno al primo piano (in prossimità dell'ufficio del sindaco).*

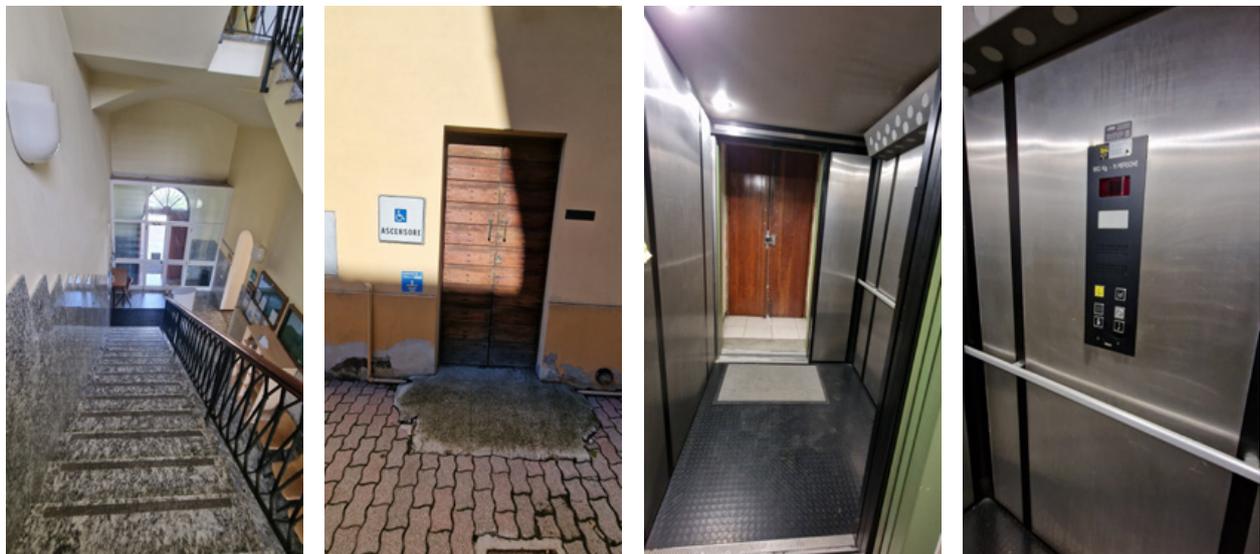
La scala è larga 1,20 m e presenta il corrimano alto 1,10 m solo sul lato sinistro. Assente segnale pedo-tattile d'inizio e fine scala. L'ascensore, di dimensioni opportune, presenta una pulsantiera ad altezza 1,20 m con caratteri braille. All'ascensore si può accedere anche dall'esterno per mezzo di un portone di non facile apertura da parte di persona fragile. L'ascensore non arriva al piano sottotetto non aperto al pubblico.

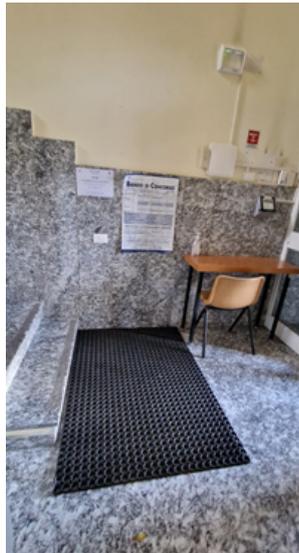
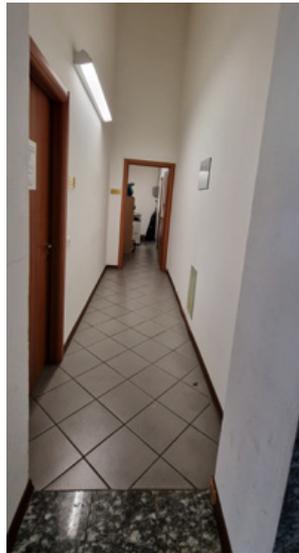
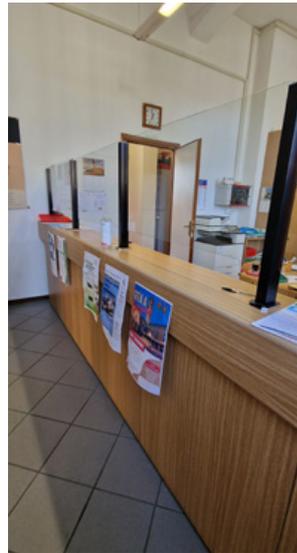
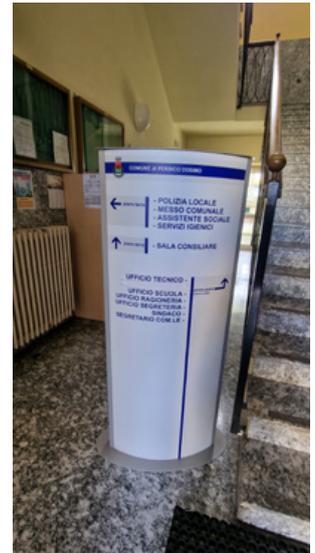
Il bancone dell'ufficio anagrafe al piano terra è inaccessibile poiché presenta un'altezza pari a 1,05 m. Le porte hanno larghezza di 80 cm ad esclusione dei bagni che presentano porte di 70 cm. E' presente uno zerbino non incassato nella pavimentazione. Sul piano è presente la cartellonistica orientativa e le targhette d'indicazione in corrispondenza di ogni spazio.

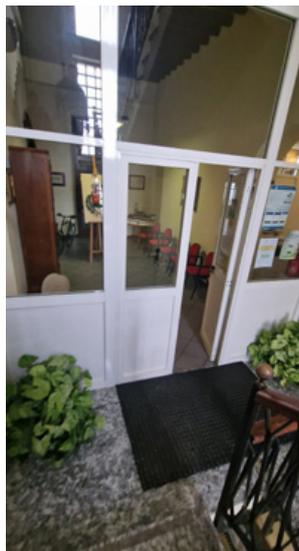
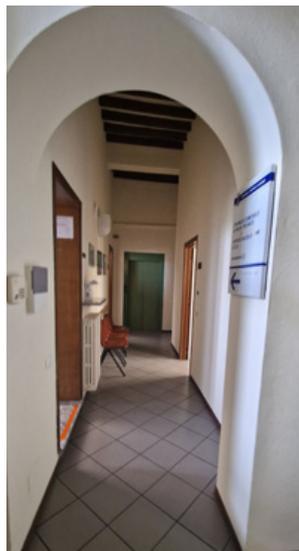
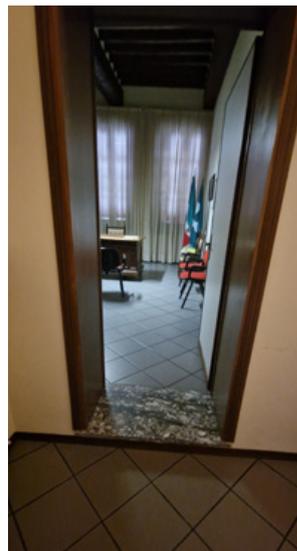
Al piano primo le pavimentazioni non sono complanari infatti l'ufficio tecnico, l'ufficio del sindaco e del segretario presentano ciascuno un gradino per accedervi. Le porte hanno larghezza di 80 cm ad esclusione dei bagni che presentano porte di 70 cm. La porta di accesso dalla scala al corridoio del piano primo, vetrata, non è dotata di vetrofanie che permettano anche ad utente ipovedente l'immediata individuazione della superficie trasparente; tuttavia, risulta visibile data la presenza del pannello opaco nella parte bassa. E' presente uno zerbino non incassato nella pavimentazione.

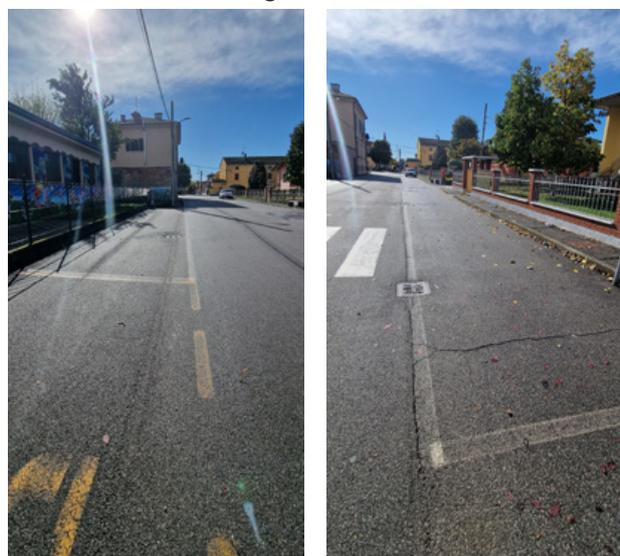
*Assenza di stallo riservato nel parcheggio a bordo strada lungo Via Quistro.*

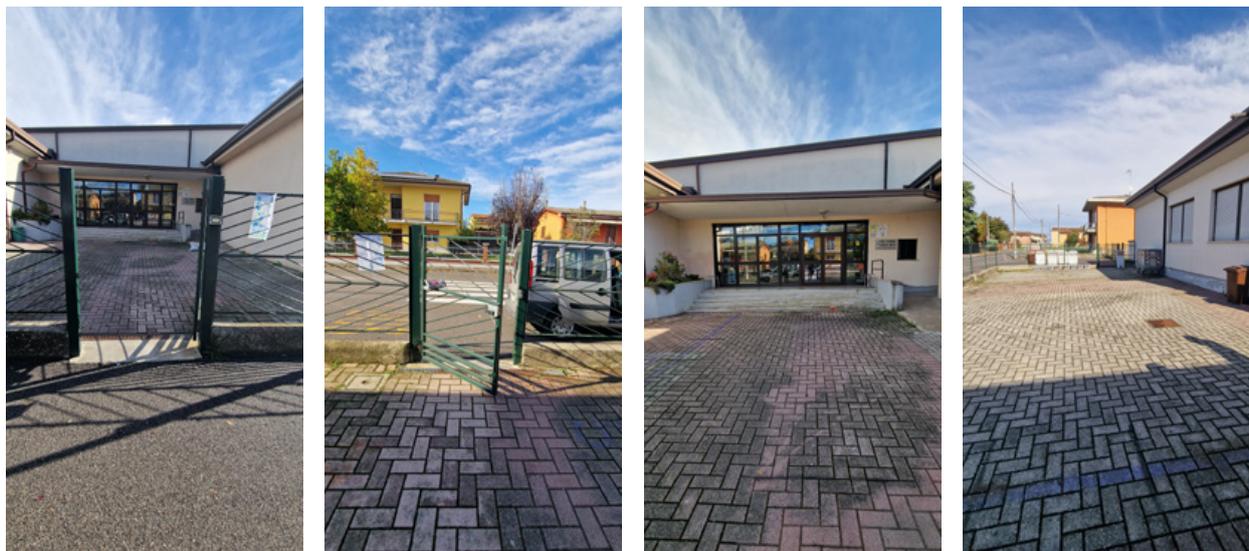
*Il cortile all'ingresso della scuola è complanare alla strada esterna; l'accesso è permesso da un cancello metallico di larghezza pari a 1,20 m costituito da un'unica anta leggera e di facile apertura anche per persona fragile. Il citofono è ad un'altezza di 1,30 m, troppo alto per essere accessibile.*

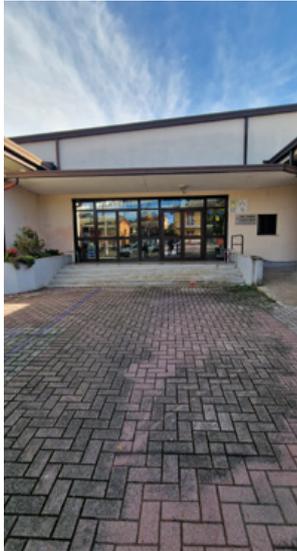
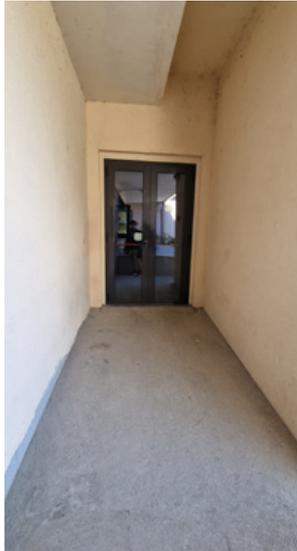
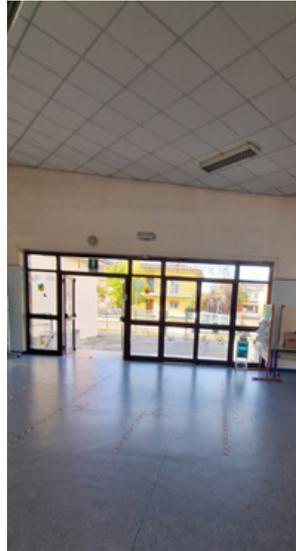
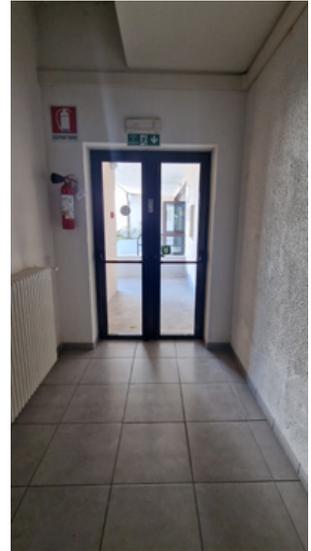
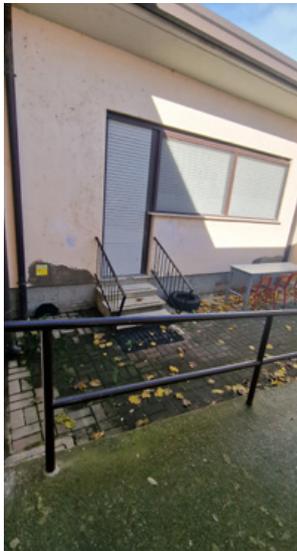
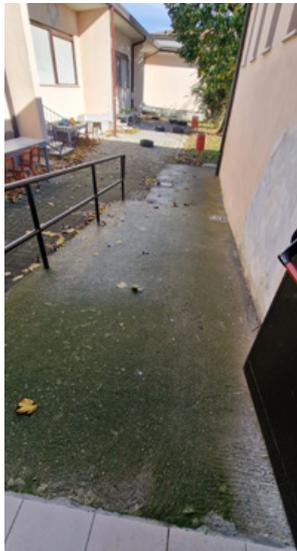
L'accesso al piano rialzato (a quota di +0,60 m circa rispetto al cortile) è permesso per mezzo di una rampa di scale e di una rampa inclinata. La scala è totalmente priva di corrimano ad altezza corretta; inoltre non è dotata di segnale pedo-tattile d'inizio e fine scala. La rampa inclinata è sprovvista di corrimano ambo i lati e di cordolo ad altezza 10 cm sul lato verso il vuoto. L'ingresso principale è costituito da una porta con doppia anta raggiungibile dalla scala esterna; è presente un ingresso secondario costituito da una porta ad anta singola collegata al cortile con la rampa inclinata. Entrambi i serramenti sono vetrati e non presentano vetrofanie per l'individuazione della superficie trasparente da persona ipovedente. Inoltre, entrambe le porte d'accesso presentano il vetro al di sotto dei 40 cm dal piano di calpestio; tuttavia, risultano sicure anche in caso di urti accidentali. L'accesso all'edificio dal giardino di pertinenza sul retro è permesso grazie ad una rampa inclinata e a rampe di scale che permettono l'ingresso diretto nelle aule. Alla rampa inclinata manca il corrimano ad altezza corretta ambo i lati, assente anche cordolo con altezza 10 cm; sulle scale invece mancano i segnali pedo-tattili. Per raggiungere la rampa del giardino è presente una porta vetrata nella parte superiore che risulta ben visibile anche da persona ipovedente. Invece, i serramenti che permettono il collegamento diretto tra aule e giardino sono completamente vetrati e non presentano vetrofanie. Inoltre, presentano il vetro al di sotto dei 40 cm dal piano di calpestio; tuttavia gli infissi risultano sicuri anche in caso di urti accidentali.

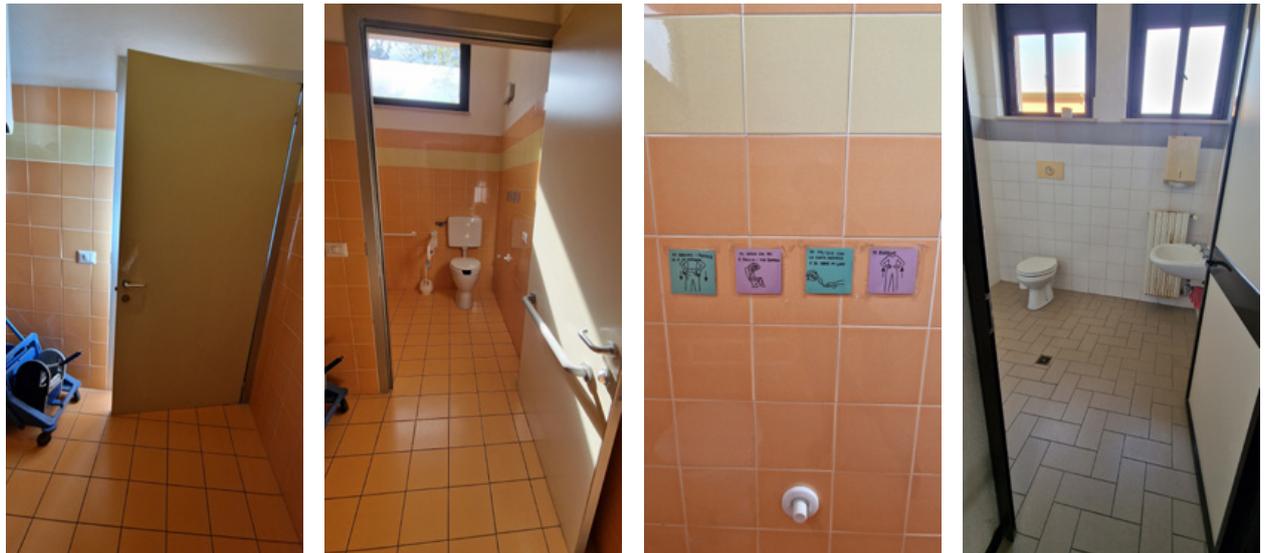
*E' presente un bagno accessibile collocato nell'ala destra dell'edificio; tale bagno è anche dotato di cartelli informativi realizzati in coerenza con la comunicazione CAA (comunicazione aumentativa alternativa) utile per persone con disturbi dello spettro acustico, ipovedenti e persone di lingua straniera. Manca sulla porta la targhetta di identificazione del bagno accessibile. Per aumentare il livello di accessibilità dell'edificio si può aggiungere un secondo bagno accessibile adattando il bagno delle maestre presente nell'atrio d'ingresso. Nella palestra sono presenti bagni maschili e femminili non accessibili; tuttavia risulta vicino il bagno accessibile già presente nell'edificio.*

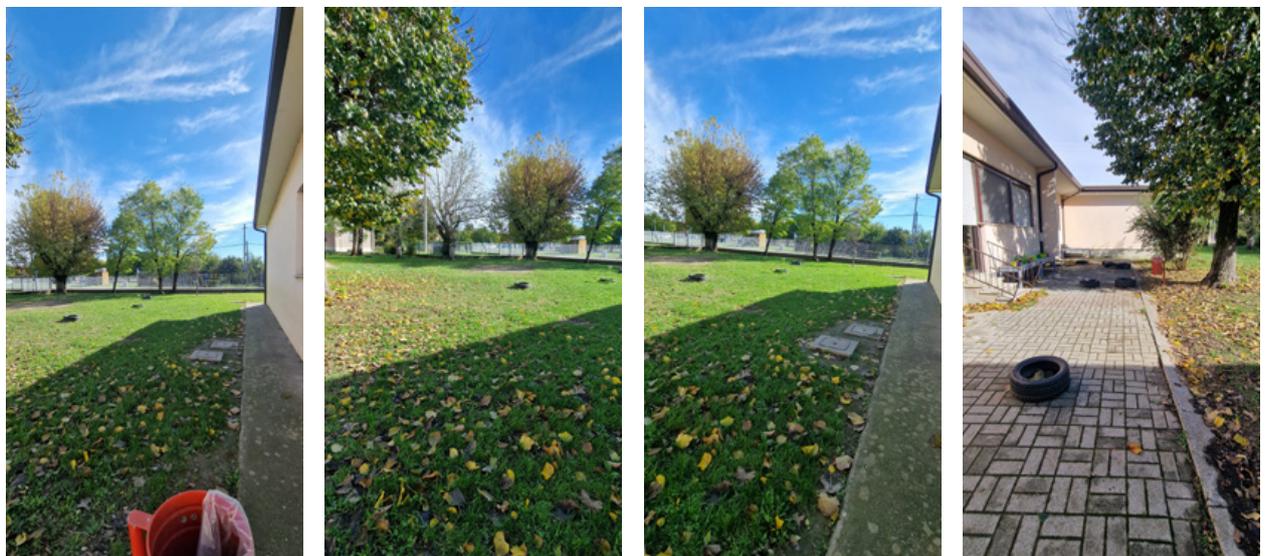
*Il vialetto che corre lungo il perimetro dell'edificio è stretto e non presenta allargamenti per inversione di marcia con superficie pari a 1,50x1,50 m. In corrispondenza dell'uscita dalle aule sul retro è presente un'area pavimentata di grandi dimensioni.*

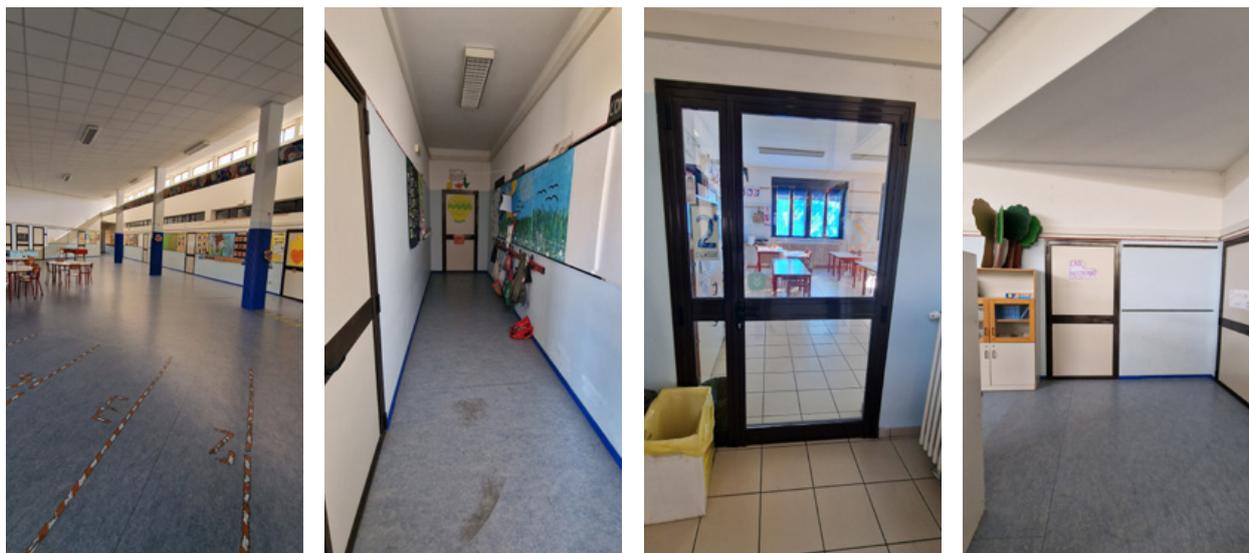
Sono presenti targhette identificative sulle porte di accesso ai diversi spazi ma manca la cartellonistica orientativa; trattandosi di un edificio con più ali e diversi spazi sarebbe bene inserire le indicazioni nell'atrio.

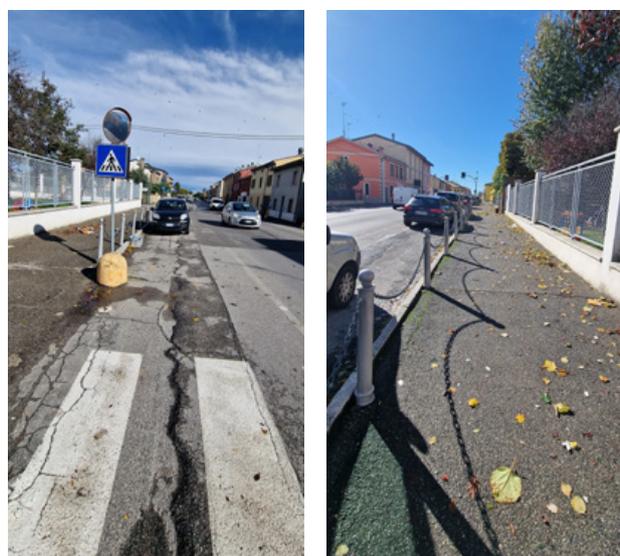
*Assenza di stallo riservato nel parcheggio a bordo strada lungo Largo Ostiano.*

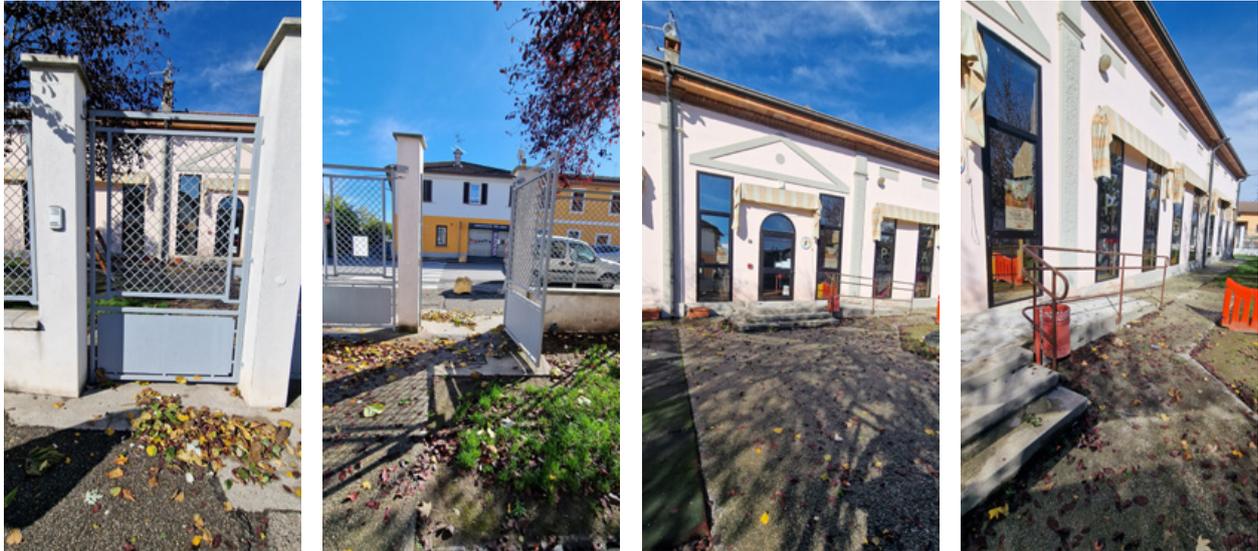
*L'area esterna all'ingresso dell'edificio è complanare alla strada esterna; l'accesso è permesso da un cancello metallico di larghezza inferiore a 1,50 m costituito da un'unica anta abbastanza leggera e di facile apertura anche per persona fragile. Il citofono è ad un'altezza superiore a quanto previsto dalla normativa.*

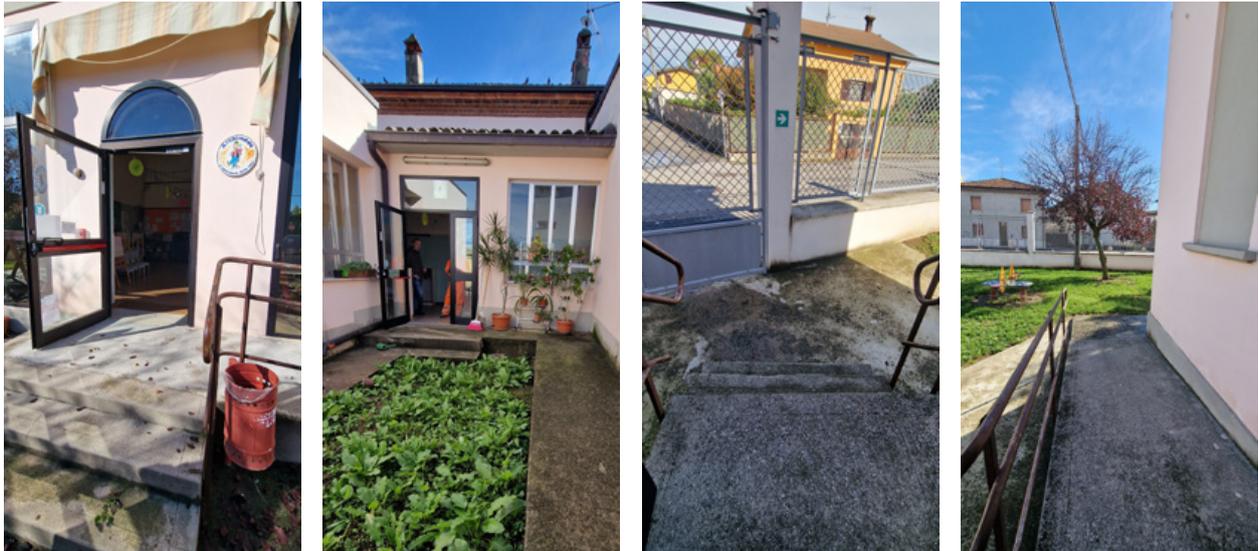
*L'accesso principale al piano rialzato (a quota di +0,40 m circa rispetto al vialetto d'ingresso) è permesso per mezzo di una rampa di scale e di una rampa inclinata. La scala presenta il corrimano da un solo lato. La scala, in materiale antisdrucciolo, non è dotata di segnale pedo-tattile d'inizio e fine scala. La rampa inclinata, di dimensioni e pendenza adeguata, è provvista di corrimano solo sul lato sinistro. L'ingresso avviene per mezzo di una porta con anta singola di dimensione inferiore ai 1,50 cm previsti da normativa; il serramento è vetrato e non presenta vetrofanie per l'individuazione della superficie trasparente da persona ipovedente. Inoltre, presenta il vetro al di sotto dei 40 cm dal piano di calpestio; tuttavia, l'infisso risulta sicuro anche in caso di urti accidentali. Sono presenti anche altri due accessi secondari all'edificio (uno sul retro e uno sul lato nord-est), entrambi costituiti da una scala e da una rampa inclinata. Anche in questi collegamenti manca il segnale pedo-tattile e in alcuni punti il corrimano. Le porte d'accesso secondarie sono vetrato e non presentano vetrofanie risultando poco visibili. Inoltre, presentano il vetro al di sotto dei 40 cm dal piano di calpestio; tuttavia, gli infissi risultano sicuri anche in caso di urti accidentali.*

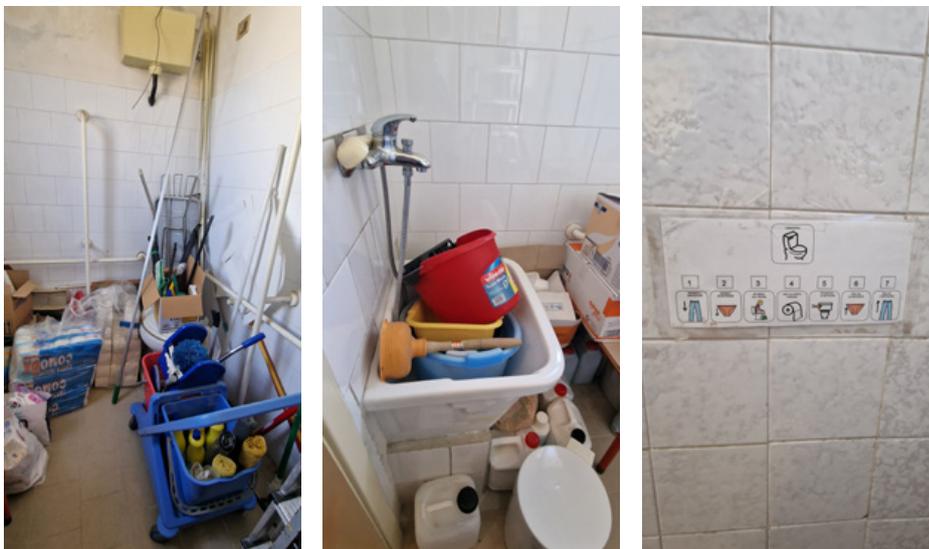
*E' presente un bagno accessibile attualmente utilizzato da magazzino; necessario ripristinare il bagno in quanto si tratta dell'unico accessibile in tutta la struttura. Tale bagno è dotato di un lavandino non accessibile che è opportuno installare; inoltre, non è presente sulla porta la targhetta di identificazione del bagno accessibile. Nei bagni dei bambini sono presenti cartelli informativi realizzati in coerenza con la comunicazione CAA (comunicazione aumentativa alternativa) utile per persone con disturbi dello spettro autistico, ipovedenti e persone di lingua straniera.*

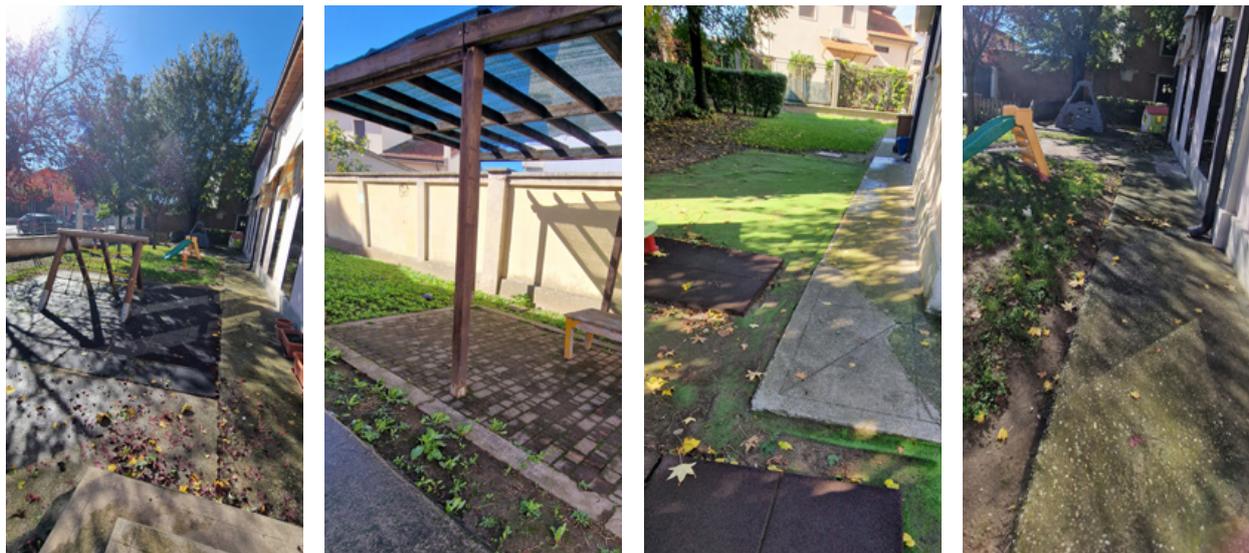
*Il vialetto che corre lungo il perimetro dell'edificio in corrispondenza dei pluviali risulta stretto e non permette il passaggio di sedia a ruote; inoltre, non presenta allargamenti con superficie pari a 1,50x1,50 m. Tale vialetto non risulta collegato con la pavimentazione di alcune aree gioco presenti nel giardino e con il pergolato pavimentato presente sul retro; in questo punto è presente anche un dislivello tra il vialetto stesso e la pavimentazione del pergolato.*

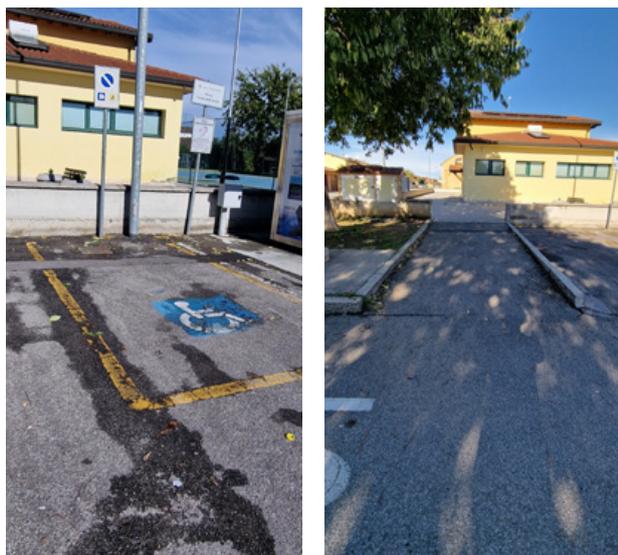
#### Documentazione fotografica

Presenza di stallo riservato nel parcheggio presente in Piazza Vittime della Strada; la segnaletica orizzontale e verticale risultano parzialmente degradate. Per rendere maggiormente accessibile tale spazio sarebbe opportuno indicare con apposita segnaletica orizzontale lo spazio utile per la salita e discesa accanto al parcheggio riservato in modo tale che lo spazio libero presente non venga occupato da altri mezzi. Il parcheggio è collegato al percorso pedonale di accesso alla biblioteca per mezzo di una rampa di dimensioni e pendenza adeguate alla normativa.

Ambito	Criticità rilevata	Possibile intervento risolutivo	Rif. normativi	Stima costo
Parcheggi	Segnaletica orizzontale stallo riservato degradata	Rifacimento segnaletica orizzontale stallo riservato	D.P.R. 495/1992 e s.m.i.	100,00 €

Parcheggi	Segnaletica verticale stallo riservato degradata	Nuovo cartello segnaletica verticale stallo riservato	D.P.R. 495/1992 e s.m.i.	300,00 €
Accesso alla struttura	Assenza di vetrofanie per l'individuazione delle superfici vetrate porte d'accesso da esterno	Fornitura e posa di vetrofanie per l'individuazione delle superfici vetrate	D.M. 236/1989 art 4.1.1	93,00 €
Accesso alla struttura	Zerbino non incassato nella pavimentazione	Realizzazione zerbino incassato nella pavimentazione	D.M. 236/1989 art 4.1.2 L.R. 6/1989 art 5.5	500,00 €
Collegamenti orizzontali e spazi comuni	Assenza di vetrofanie per l'individuazione delle superfici vetrate porte interne	Fornitura e posa di vetrofanie per l'individuazione delle superfici vetrate	D.M. 236/1989 art 4.1.1	62,00 €
<b>Stima totale costo interventi Scheda A04</b>				<b>1.055,00 €</b>
<p>L'importo degli interventi è stato definito con le voci di prezzo unitarie relative al <i>Prezzario delle opere pubbliche di Regionale Lombardia - Edizione 2023</i>.</p> <p><b>NB: la presente stima si intende indicativa. Per una maggior precisione di spesa si dovrà approfondire il livello progettuale.</b></p>

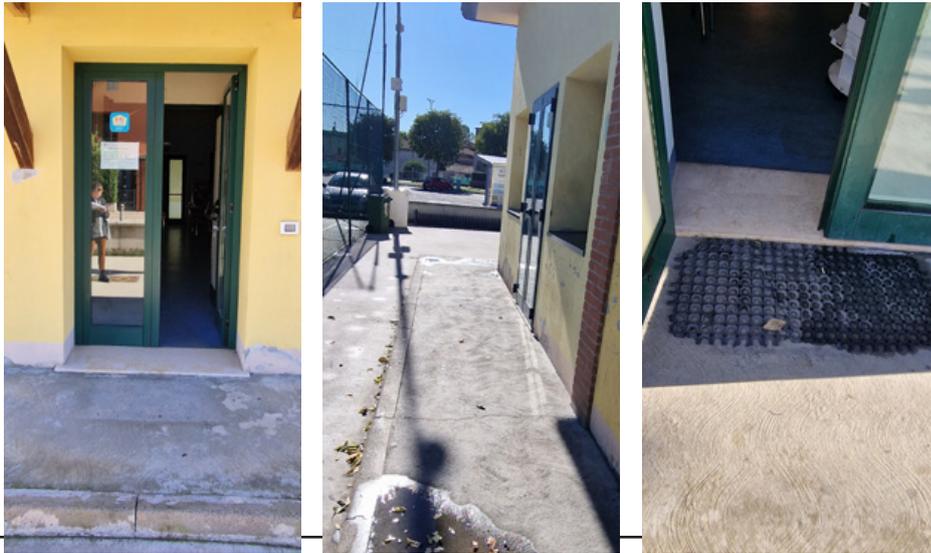
L'accesso è permesso grazie ad una porta con doppia anta di dimensione adeguata alla normativa; il serramento è vetrato e non è dotato di vetrofanie che permettano anche ad utente ipovedente l'immediata individuazione della superficie trasparente. Inoltre, presenta il vetro al di sotto dei 40 cm dal piano di calpestio; tuttavia, l'infisso risulta sicuro anche in caso di urti accidentali. Il campanello è ad altezza pari a 1,05 m e quindi perfettamente accessibile. Sul retro, verso il campetto da basket/pallavolo, sono presenti due ingressi secondari con porte a vetri come quella principale. Anche in questo caso mancano le vetrofanie per l'individuazione della superficie trasparente da persona ipovedente e il vetro è presente anche sotto i 40 cm da terra; tuttavia, gli infissi risultano sicuri. Davanti alle porte d'ingresso (sia la principale sia quelle sul retro) è presente un marciapiede di larghezza pari a 1,30 m; per normativa lo spazio antistante l'ingresso dovrebbe essere di minimo 1,50 m. Pertanto, per migliorare l'accessibilità si potrebbe prevedere un allargamento di tale marciapiede. In corrispondenza dell'ingresso sul retro è presente uno zerbino non incassato nella pavimentazione.

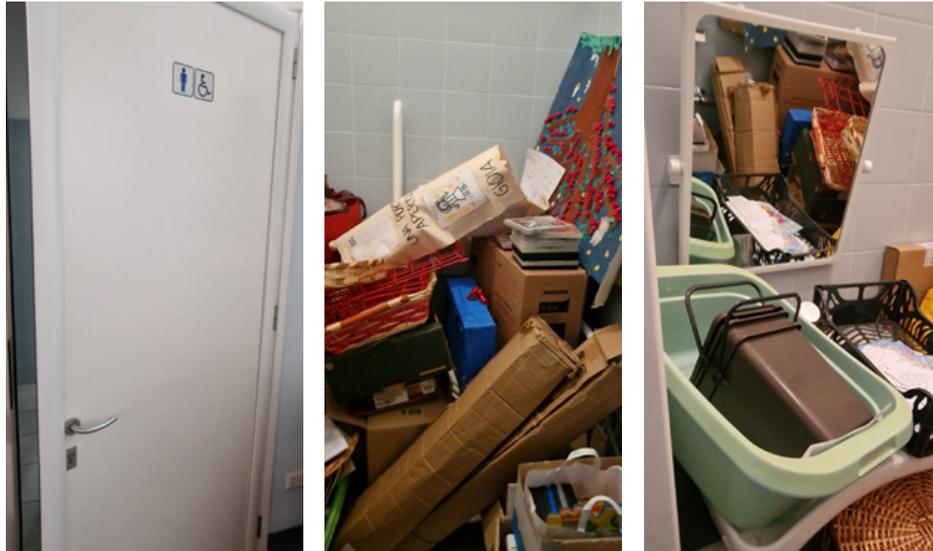
E' presente un bagno accessibile attualmente utilizzato da magazzino; necessario ripristinare il bagno in quanto si tratta dell'unico accessibile in tutta la struttura.

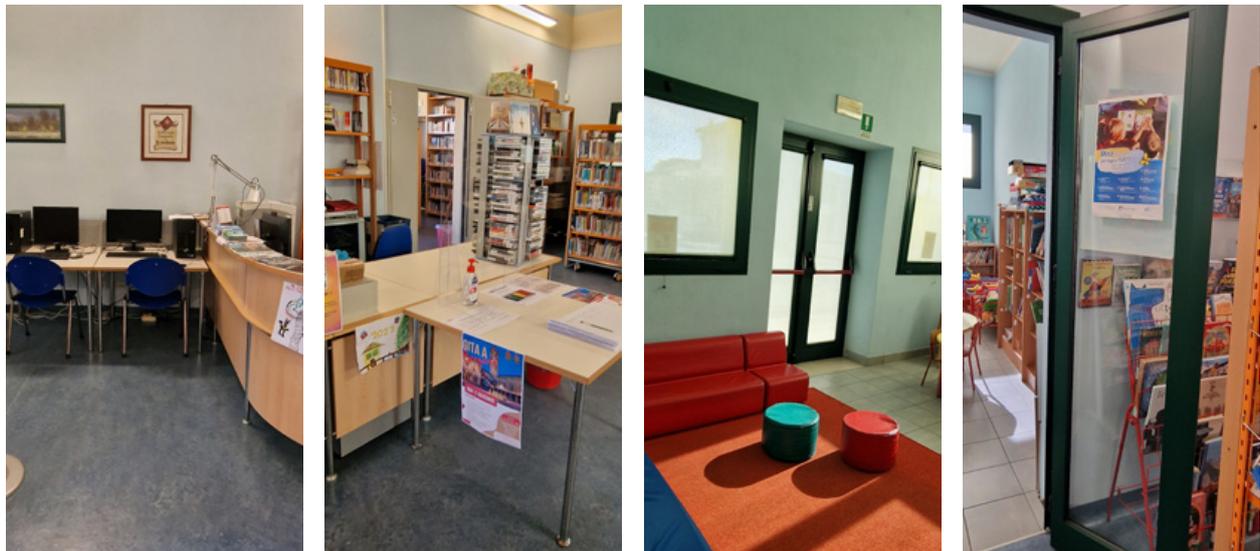
*Il bancone all'ingresso è perfettamente accessibile poichè presenta doppia altezza con modulo inferiore a 0,90 m. Le porte interne sono vetrate e non presentano vetrofanie che permettano anche ad utente ipovedente l'immediata individuazione della superficie trasparente. Inoltre, presentano il vetro al di sotto dei 40 cm dal piano di calpestio; tuttavia, gli infissi risultano sicuri anche in caso di urti accidentali.*

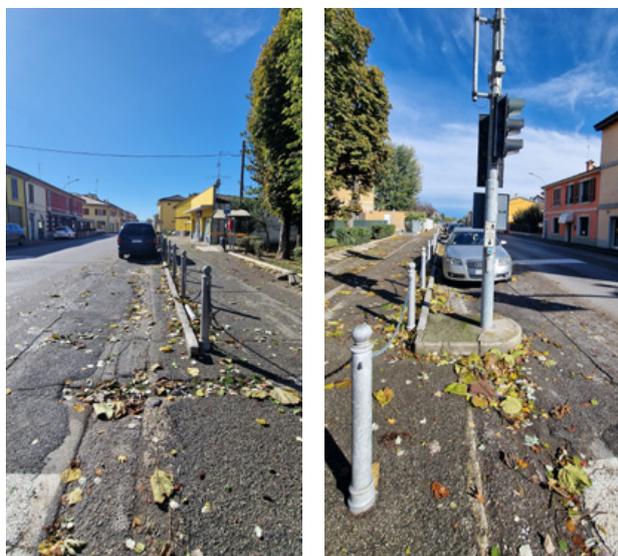
*Assenza di stallo riservato nel parcheggio a bordo strada lungo Largo Ostiano.*

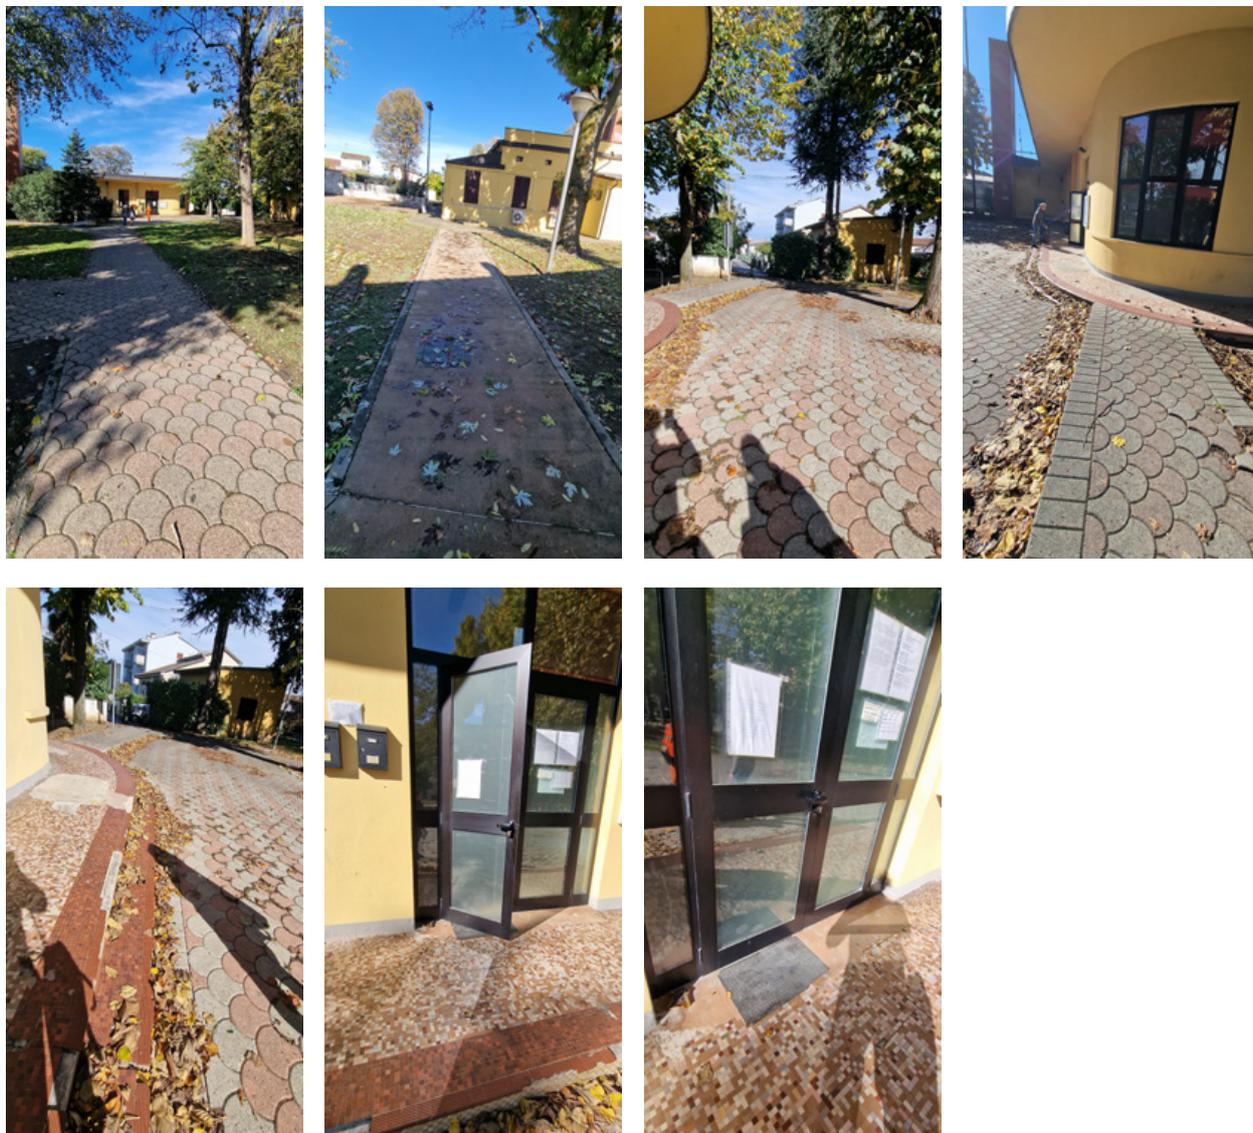
pavimentazione di entrambi risulta ammalorata. Inoltre la rampa inclinata non presenta alcun corrimano. La scala, realizzata in materiale scivoloso, non presenta le apposite strisce antiscivolo e manca il segnale pedo-tattile. La porta d'ingresso è vetrata con finitura satinata visibile anche da persona ipovedente. Inoltre, presenta il vetro al di sotto dei 40 cm dal piano di calpestio; tuttavia, l'infisso risulta sicuro. In corrispondenza dell'ingresso è presente uno zerbino non incassato.

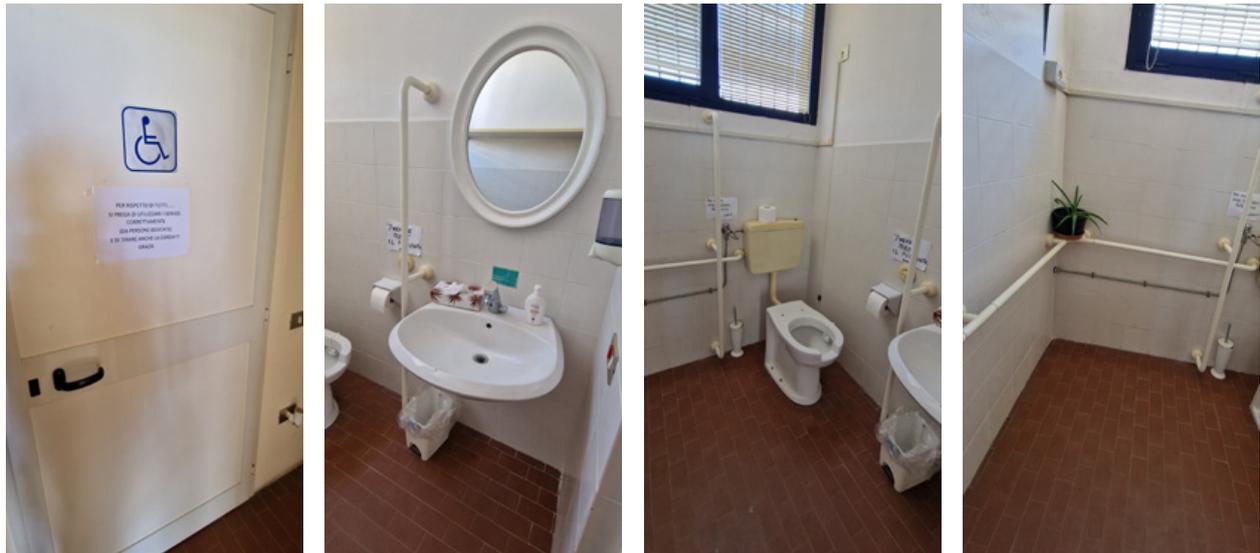
Note  
*E' presente un bagno accessibile completo; è presente un lavabo con rubinetteria a sensore di movimento per l'attivazione dell'acqua. In corrispondenza del lavabo è presente uno specchio troppo alto per essere accessibile.*

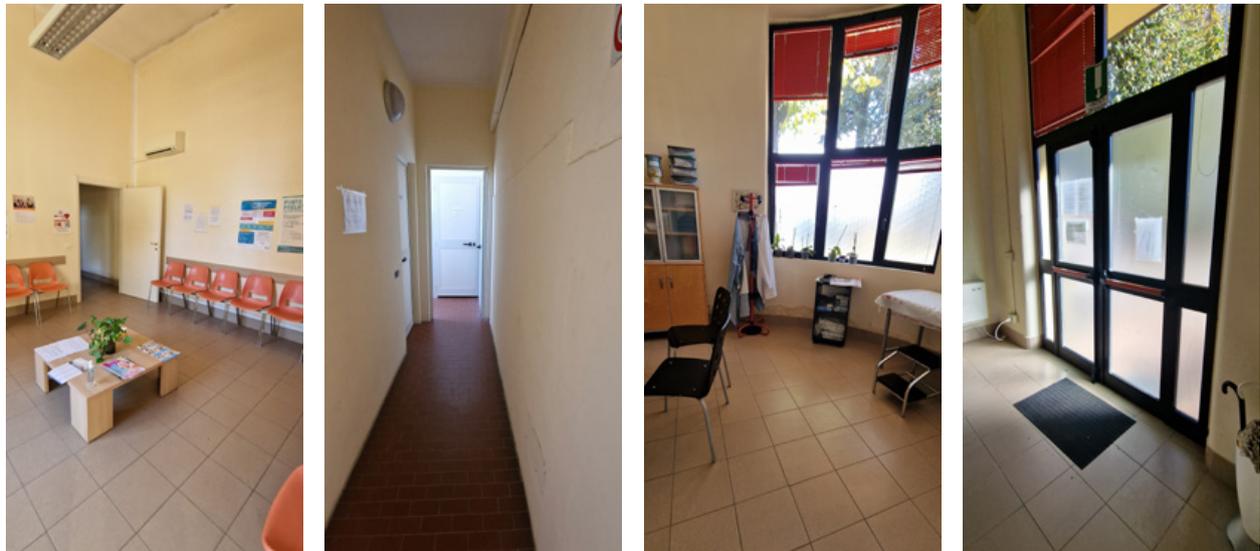
*Gli spazi interni risultano accessibili nonostante sia presente un corridoio di larghezza inferiore a 1,50 m previsti dalla normativa; tuttavia è breve ed apre su spazi ampi. In corrispondenza dell'ingresso è presente uno zerbino non incassato nella pavimentazione, possibile fonte d'inciampo per persone fragili o anziane.*

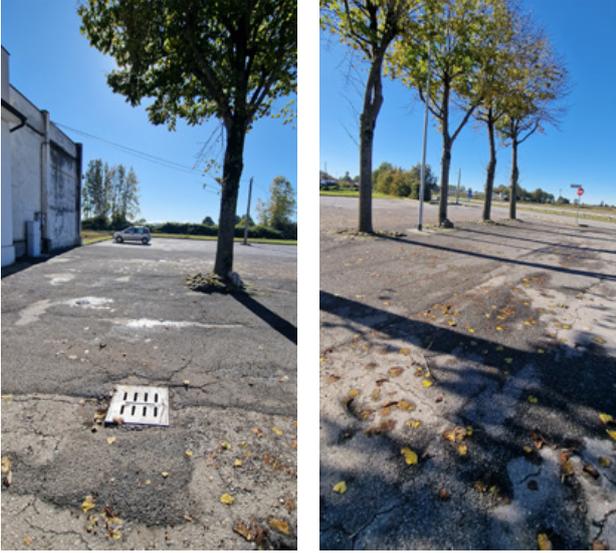
Codice scheda: A06		<b>Cimitero</b>			
Indirizzo: Via Ostiano			Data rilievo: 10/2023		
Descrizione <i>Cimitero situato nella località Dosimo; si sviluppa in piano su un unico livello a quota strada.</i>					
<b>1. Parcheggi</b>					
Presenza di parcheggio riservato nelle vicinanze dell'ingresso:					Si <del>No</del>
Dimensione regolamentare?	Si	<del>Segnaletica verticale conforme alla</del>			Si
	No	<del>normativa?</del>			No
Parcheggio raccordato a un percorso pedonale?	Si	<del>Segnaletica orizzontale conforme alla</del>			Si
	No	<del>normativa?</del>			No
Note <i>Assenza di stallo riservato nel parcheggio immediatamente adiacente l'ingresso su Via Ostiano.</i>					
Documentazione fotografica

<b>Principali criticità rilevate</b>				
<b>Ambito</b>	<b>Criticità rilevata</b>	<b>Possibile intervento risolutivo</b>	<b>Rif. normativi</b>	<b>Stima costo</b>
Parcheggi	Assenza parcheggio riservato	Realizzazione di stallo riservato	D.P.R. 495/1992 e s.m.i.	400,00 €
Servizi igienici	Bagno accessibile esistente non a norma	Realizzazione di bagno accessibile	D.M. 236/1989 art 8.1.6	13.000,00 €
Percorsi interni	Percorsi pedonali in ghiaia non accessibili	Realizzazione percorsi pedonali in calcestre	D.M. 236/1989 art 8.2.1 L.R. 6/1989 art 2.1	22.000,00 €
Percorsi interni	Livello campo inumazioni non raccordato ai percorsi pedonali	Realizzazione rampe in calcestruzzo	D.M. 236/1989 art 8.2.1 L.R. 6/1989 art 2.1	3.200,00 €
<b>Stima totale costo interventi Scheda A06</b>				<b>38.600,00 €</b>
<p>L'importo degli interventi è stato definito con le voci di prezzo unitarie relative al <i>Prezzario delle opere pubbliche di Regionale Lombardia - Edizione 2023</i>.</p> <p><b>NB: la presente stima si intende indicativa. Per una maggior precisione di spesa si dovrà approfondire il livello progettuale.</b></p>

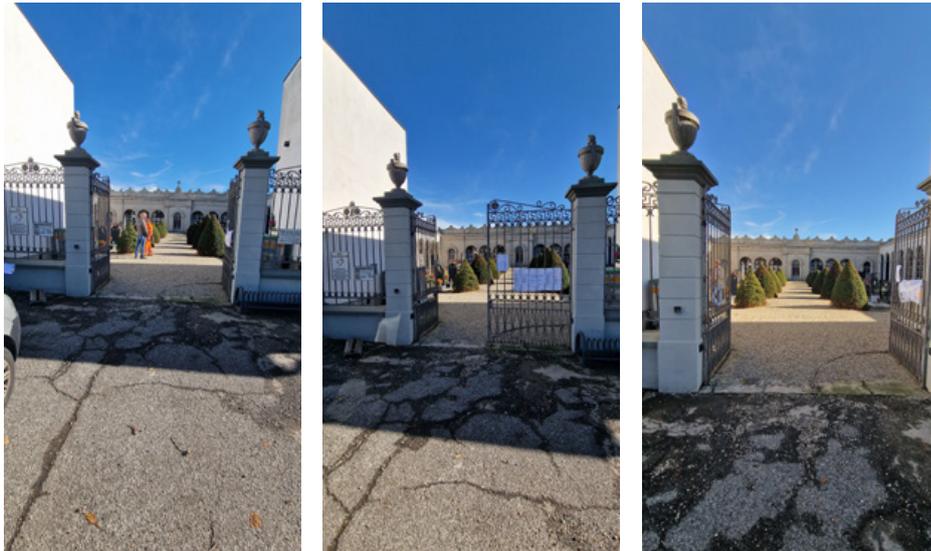
<del>No</del>		No		No
E' presente un percorso tattile?					Si <del>No</del>
La luce netta dell'ingresso è almeno 150 cm con le singole ante di larghezza non superiore a 120 cm e gli eventuali vetri sono ad una altezza min di 40 cm dal pavimento?					Si <del>No</del>
La maniglia è posizionata tra 85 e 90 cm d'altezza da terra?					Si No
Il campanello/citofono è posizionato tra i 110 e i 120 cm d'altezza da terra?					Si No
Note <i>Il cancello d'ingresso rimane sempre aperto negli orari di apertura risultando pienamente funzionale.</i>

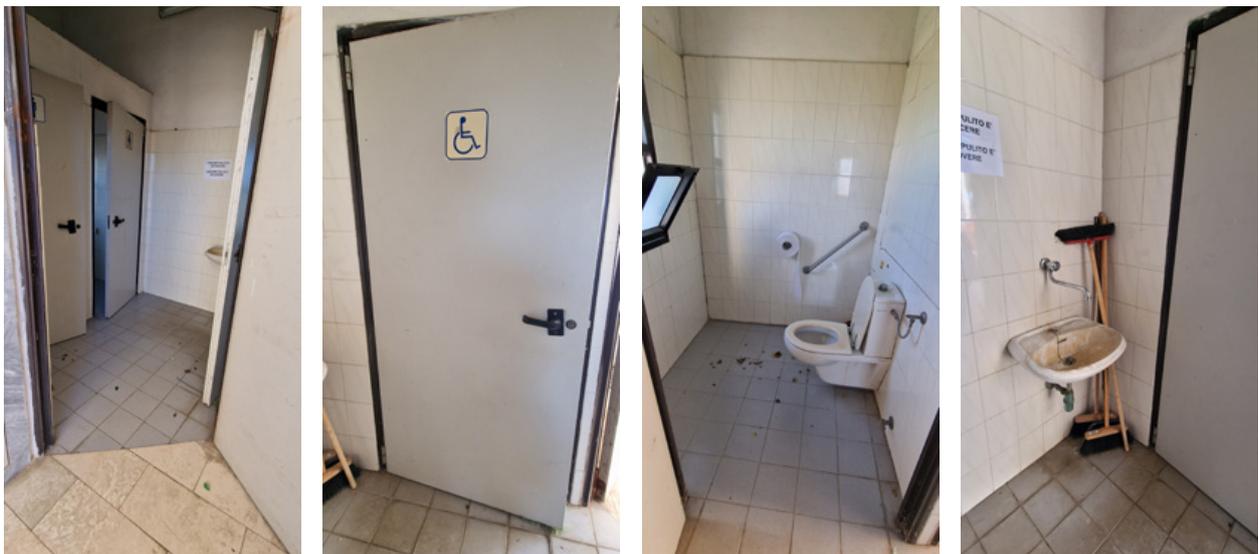
*E' presente un bagno indicato come accessibile; tuttavia all'interno non c'è lo spazio minimo di manovra. Tale servizio igienico quindi non garantisce sufficienti garanzie in termini di accessibilità. Opportuno pensare ad un adattamento del blocco bagni per allargare il bagno accessibile con caratteristiche e misure come da normativa.*
