Unione di Comuni Lombarda  
**Unione del Delmona**  
Provincia di Cremona

# PEBA

**Piano**  
**Eliminazione**  
**Barriere**  
**Architettoniche**

**Schede edifici**

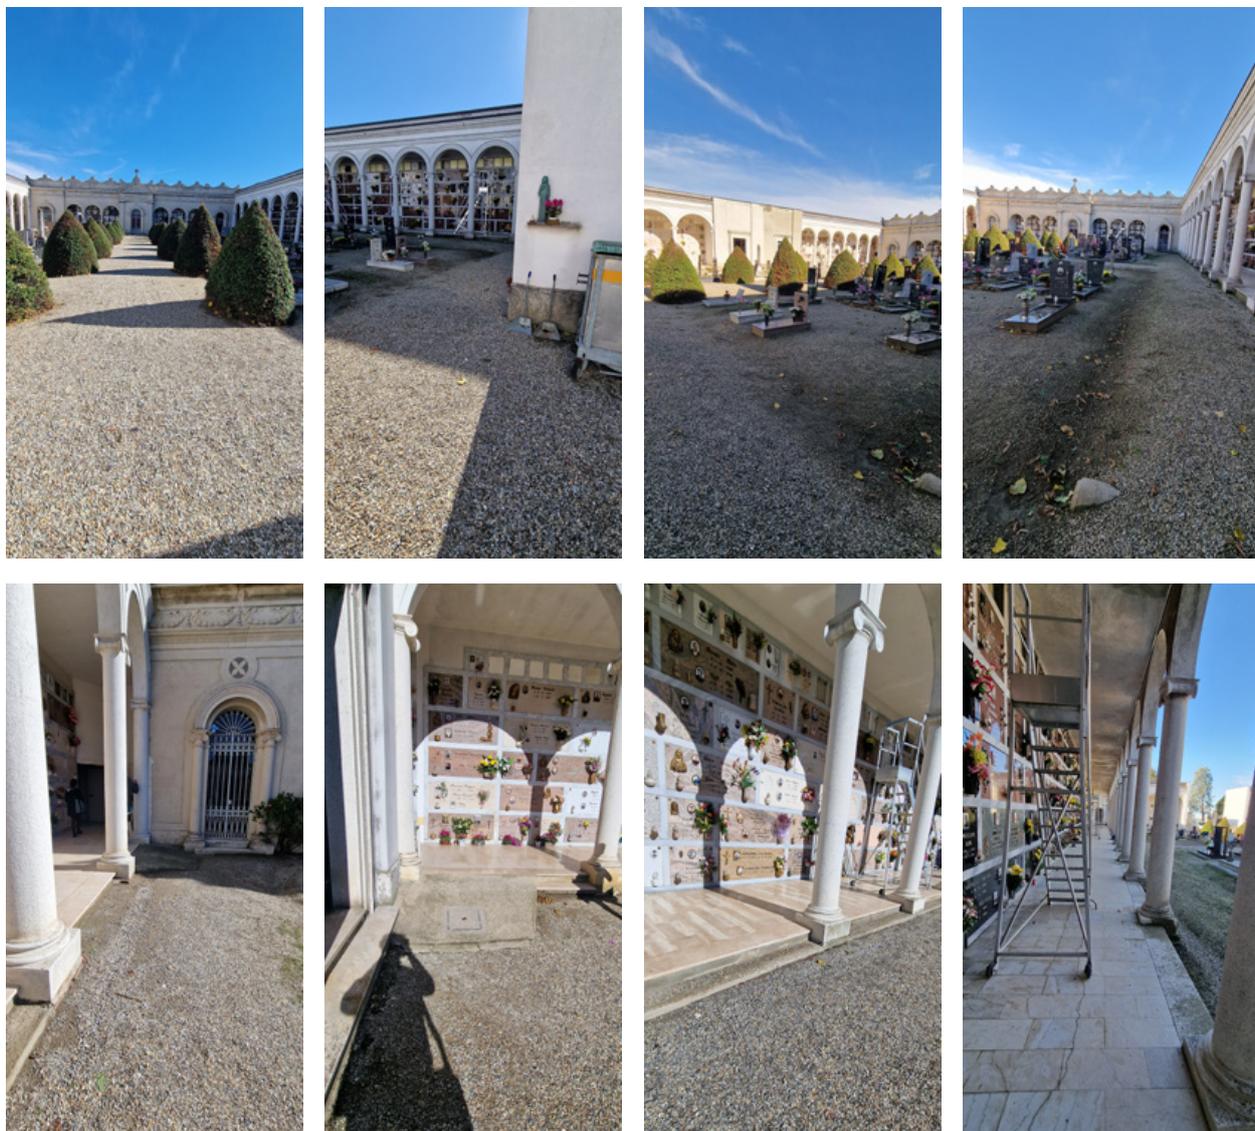
*Ad eccezione dei colombari, tutto il cimitero presenta percorsi con finitura in ghiaia non accessibile. La realizzazione di camminamenti in calcestruzzo permetterebbe di ottenere percorsi accessibili senza alterare la permeabilità dei suoli. Il campo inumazioni non è complanare con i percorsi pedonali interni; necessario raccordarli con rampe. I colombari, rialzati rispetto al campo inumazioni, risultano raccordati a quest'ultimo per mezzo di un gradino e piccole rampe inclinate; per migliorare l'accessibilità si potrebbero prevedere dei corrimano da posizionare in corrispondenza delle rampe.*

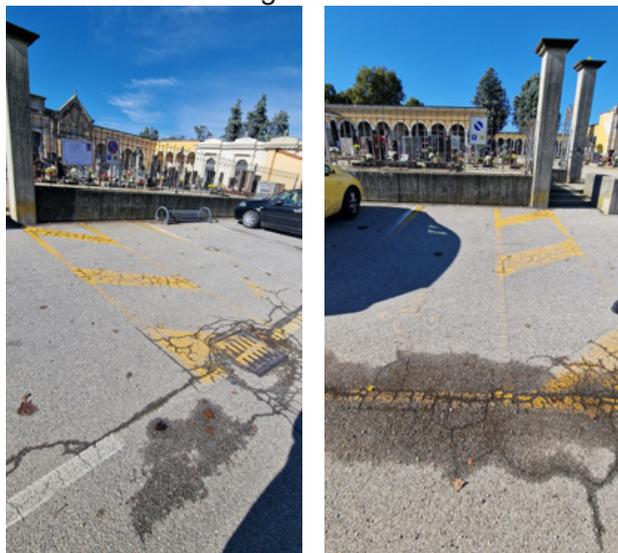
*Presenza di due stalli riservati nel parcheggio immediatamente adiacente l'ingresso su Via Repubblica. La segnaletica orizzontale, seppur presente, risulta notevolmente sbiadita ed ammalorata; opportuno prevederne il rifacimento per una migliore e più facile identificazione.*

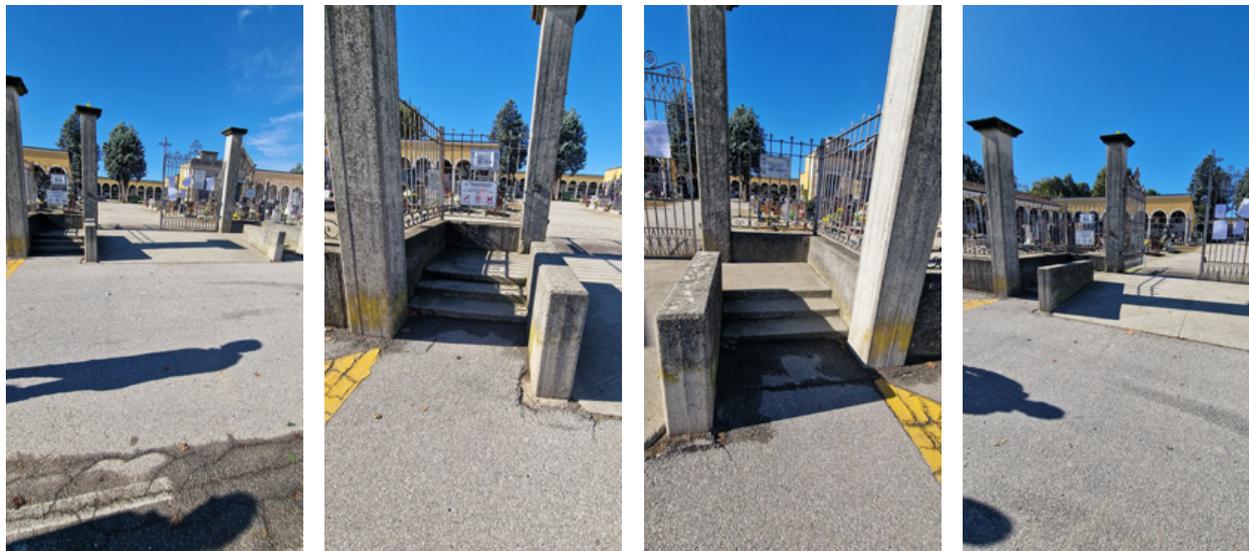
per mezzo di due rampe di scale e di una rampa inclinata. Le rampe di scale non presentano il corrimano su nessun lato; vista la larghezza ridotta si può installare su un solo lato. La rampa inclinata ha una pendenza eccessiva per garantire l'accessibilità e non è dotata di corrimano; risulta necessario il rifacimento di questa diminuendo la pendenza ed aumentando la lunghezza vista la disponibilità di spazio. Il cancello d'ingresso rimane sempre aperto negli orari di apertura risultando pienamente funzionale.

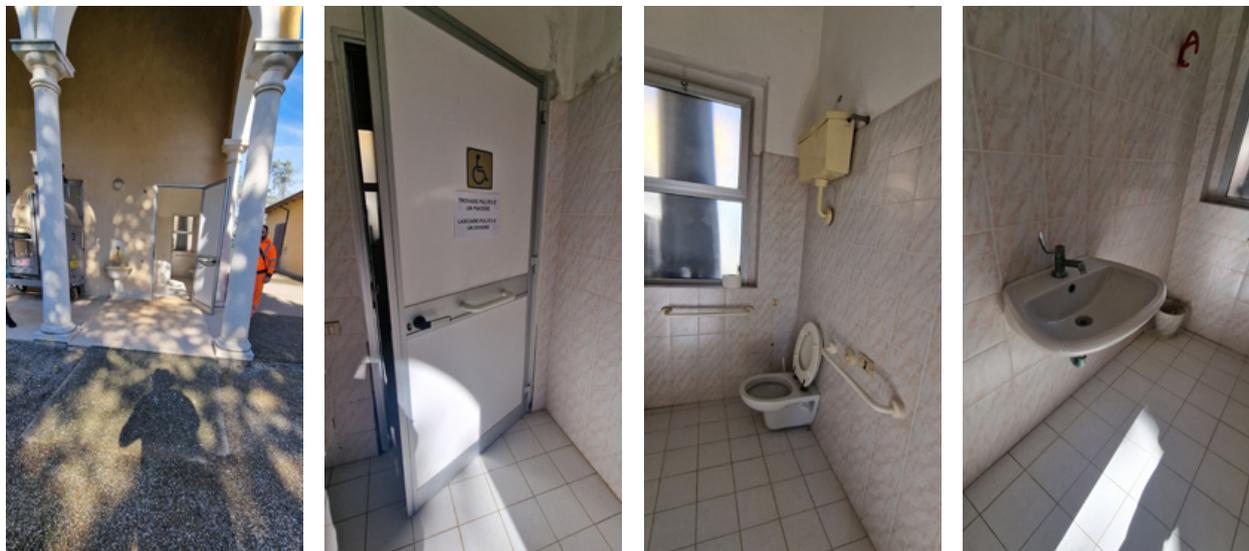
*E' presente un bagno accessibile completo raggiungibile con breve rampa di raccordo.*

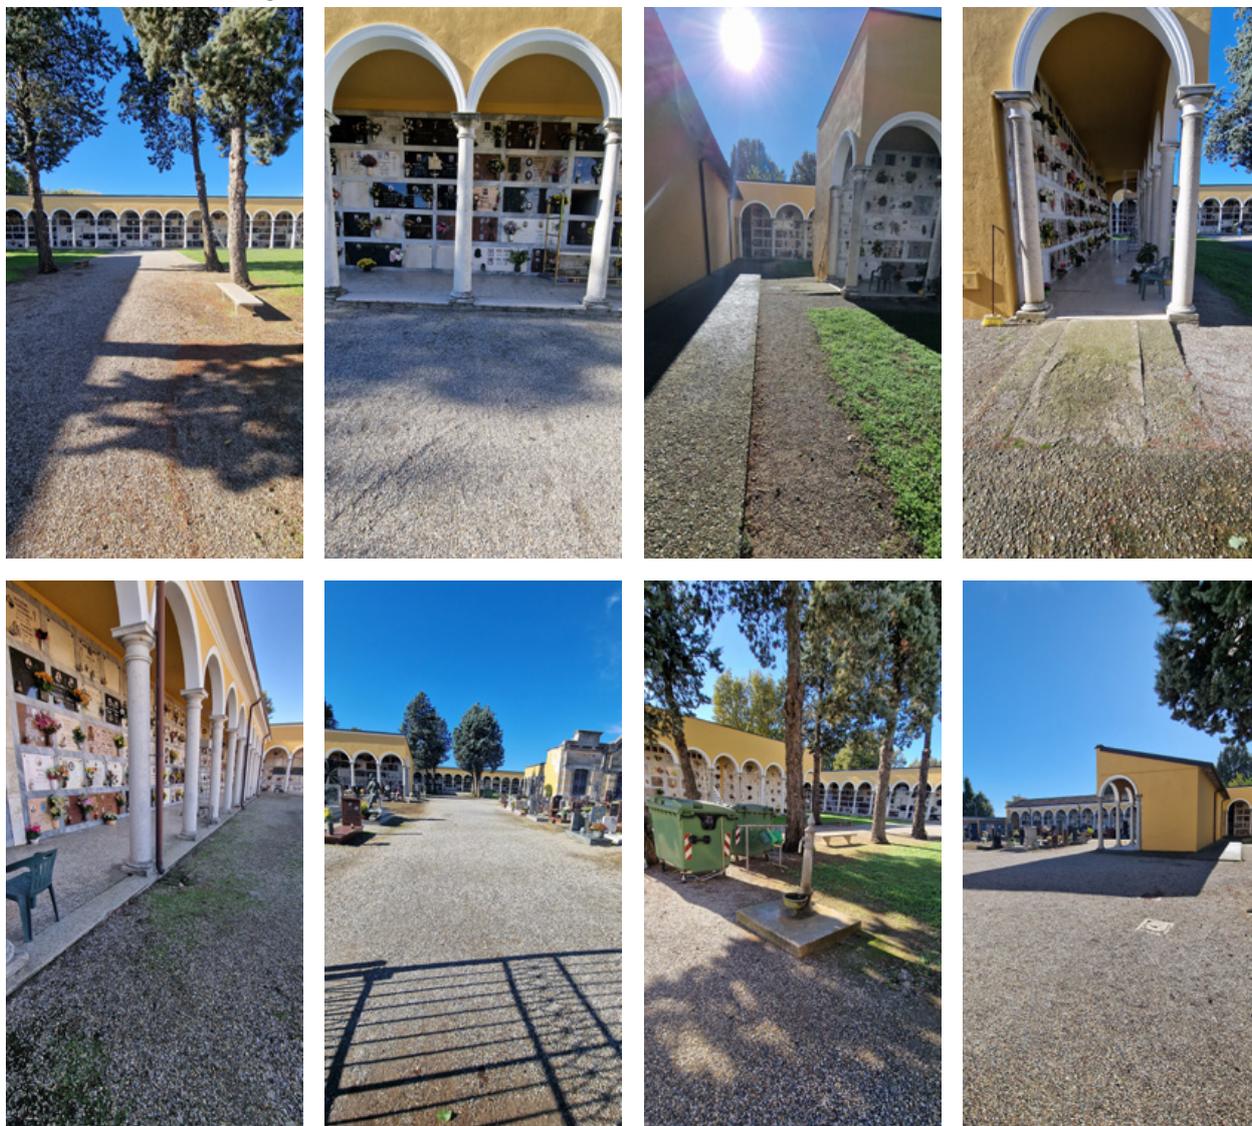
#### Documentazione fotografia

I percorsi pedonali principali hanno una larghezza minima di 1,50 m?				<input checked="" type="checkbox"/> Sì
				<input type="checkbox"/> No
La finitura dei percorsi è degradata, sconnessa o sdruciolevole				<input checked="" type="checkbox"/> Sì
				<input type="checkbox"/> No
Dislivello	<input checked="" type="checkbox"/> Sì	Se sì, è presente una rampa di pendenza <5% se lunga più di 5 m o <8% se meno di 5 m?	<input checked="" type="checkbox"/> Sì	Il percorso è libero da ostacoli?
	<input type="checkbox"/> No		<input type="checkbox"/> No	<input checked="" type="checkbox"/> Sì
				<input type="checkbox"/> No

*Ad eccezione dei colombari, il cimitero presenta percorsi con finitura in ghiaia non accessibile o in battuto di cemento spesso degradato. La realizzazione di camminamenti in calcestre e il rifacimento del battuto di cemento permetterebbe di ottenere percorsi accessibili. La pavimentazione dei colombari non sempre risulta complanare con i percorsi pedonali interni; necessario raccordarli con rampe. L'unica fontanella presente risulta inaccessibile; per migliorare l'accessibilità sarebbe opportuno prevedere un allargamento della pavimentazione e una rampa in corrispondenza dell'elemento.*

<b>Principali criticità rilevate</b>				
<b>Ambito</b>	<b>Criticità rilevata</b>	<b>Possibile intervento risolutivo</b>	<b>Rif. normativi</b>	<b>Stima costo</b>
Parcheggi	Segnaletica orizzontale stallo riservato degradata	Rifacimento segnaletica orizzontale stallo riservato	D.P.R. 495/1992 e s.m.i.	100,00 €
Accesso alla struttura	Rampa di accesso con pendenza eccessiva	Adeguamento rampa di accesso ai sensi del DM 236/89 e LR 6/89	D.M. 236/1989 art 8.1.2 L.R. 6/1989 art 2.1.1	13.000,00 €
Accesso alla struttura	Assenza di corrimano ad altezza 90 cm su scale e rampa d'accesso	Fornitura e posa di corrimano ad altezza 90 cm da terra su un lato di ogni scala d'accesso	D.M. 236/1989 art 8.1.10	784,00 €
Percorsi interni	Percorsi pedonali in ghiaia non accessibili	Realizzazione percorsi pedonali in calcestre	D.M. 236/1989 art 8.2.1 L.R. 6/1989 art 2.1	24.500,00 €
Percorsi interni	Percorsi in battuto di cemento degradati	Rifacimento battuto di cemento dove degradato	D.M. 236/1989 art 8.2.1 L.R. 6/1989 art 2.1	1.450,00 €

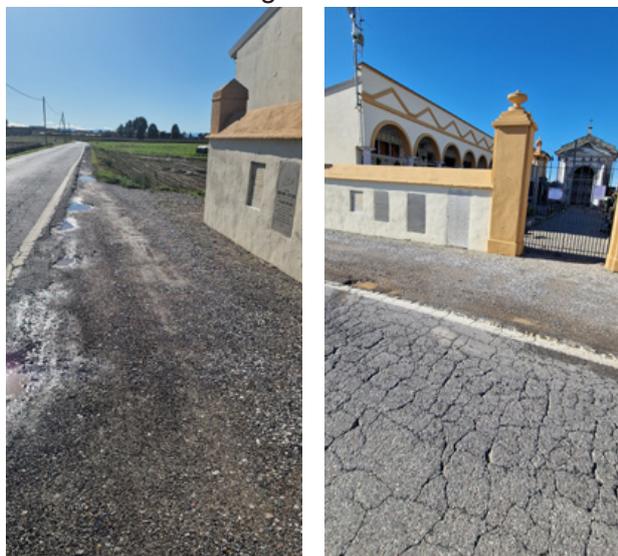
*Assenza di parcheggio e, conseguentemente, di stallo riservato. Presente uno slargo a bordo strada in ghiaia che si può asfaltare per creare un'area di sosta con stallo riservato.*

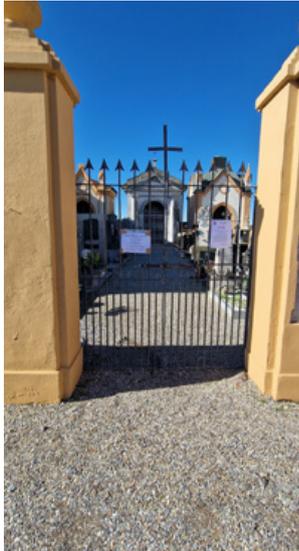
*Trattandosi di un piccolo cimitero il cancello d'ingresso è sempre chiuso con un chiavistello scorrevole posto ad un'altezza superiore a 90 cm da terra; inoltre risulta arrugginito e non di facile apertura. Sarebbe opportuno prevedere un cancello con un'apertura più facile anche per persone fragili.*

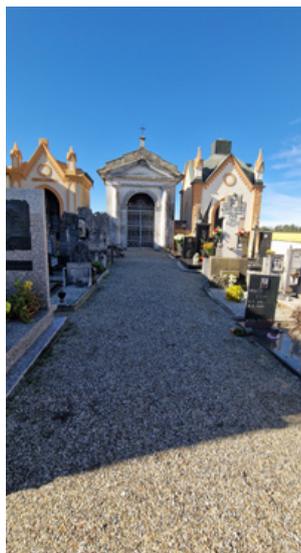
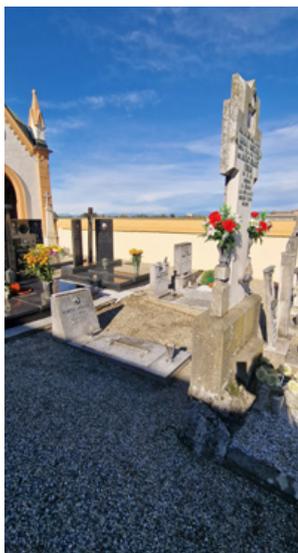
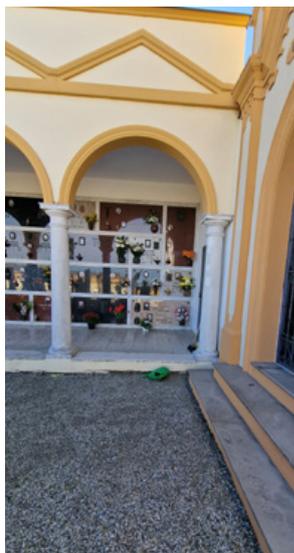
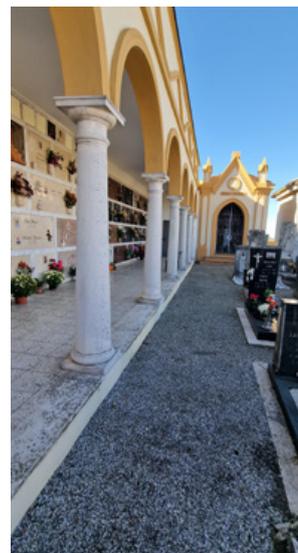
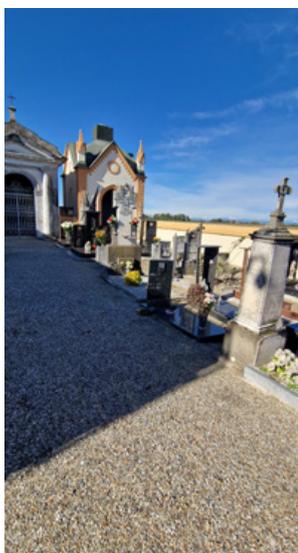
*Ad eccezione dei colombari, il cimitero presenta percorsi con finitura in ghiaia non accessibile; la realizzazione di camminamenti in calcestre permetterebbe di ottenere percorsi accessibili senza alterare la permeabilità dei suoli. La pavimentazione dei colombari non risulta complanare con i percorsi pedonali interni; necessario raccordarli con rampe.*

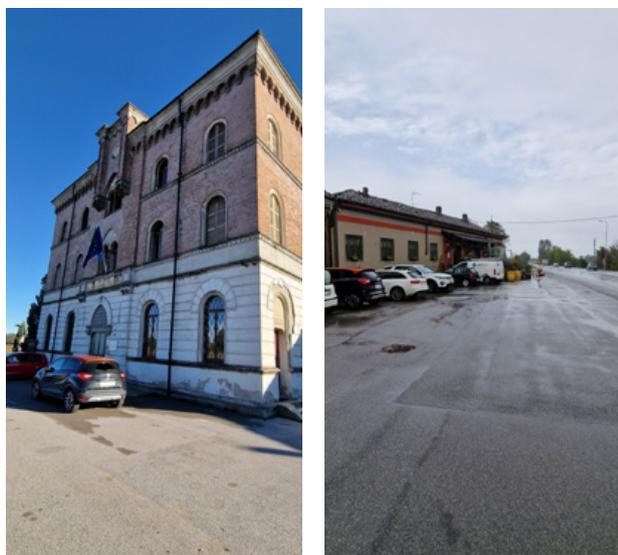
*Assenza di stallo riservato nel parcheggio immediatamente adiacente l'ingresso su Via Roma.*

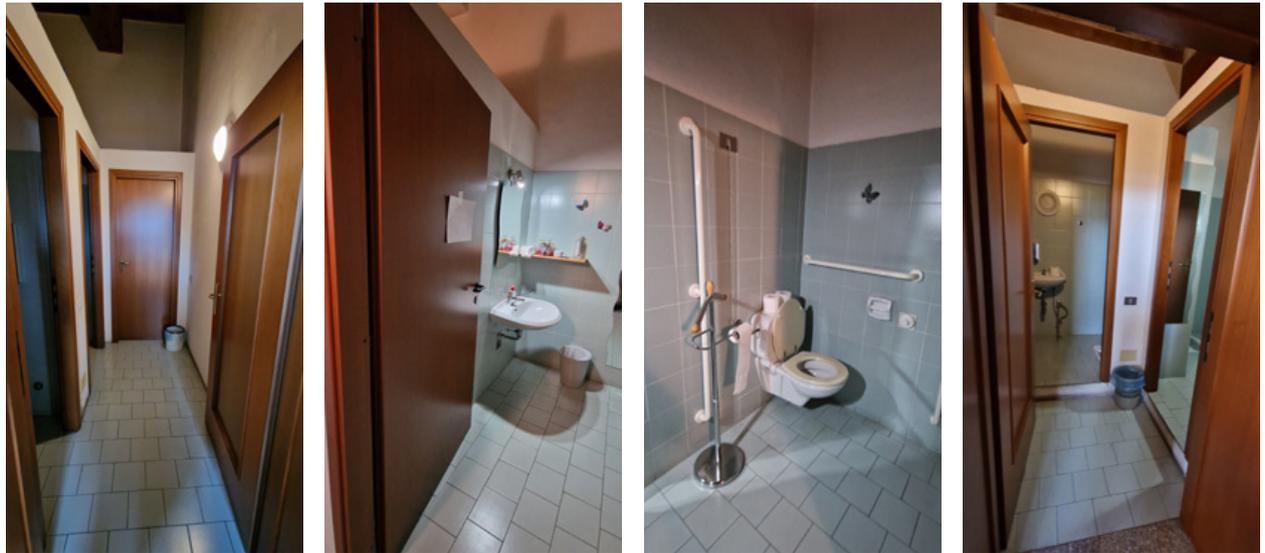
Documentazione fotografica

*Il bagno accessibile è presente solo al piano terra e manca negli altri due piani del fabbricato. Il servizio igienico accessibile del piano terra presenta dimensioni e caratteristiche come da normativa ad eccezione della porta che si apre verso l'interno; tuttavia lo spazio interno del bagno è sufficiente per garantire l'apertura del serramento e il movimento, che verrebbe a mancare se la porta si aprisse verso il corridoio troppo stretto. Sulla porta di tale bagno è necessario collocare la targhetta per bagno accessibile; inoltre, per migliorare l'accessibilità sarebbe opportuno sostituire lo specchio esistente con uno reclinabile. Al piano primo è presente un blocco bagni senza servizio igienico accessibile. Sarebbe opportuno adattare questo blocco bagni per inserire un servizio accessibile. All'ultimo piano non è presente alcun blocco bagni e non è disponibile spazio per poter realizzare un nuovo servizio igienico accessibile; trattandosi di un edificio di piccole dimensioni dotato di ascensore possono bastare due bagni accessibili.*

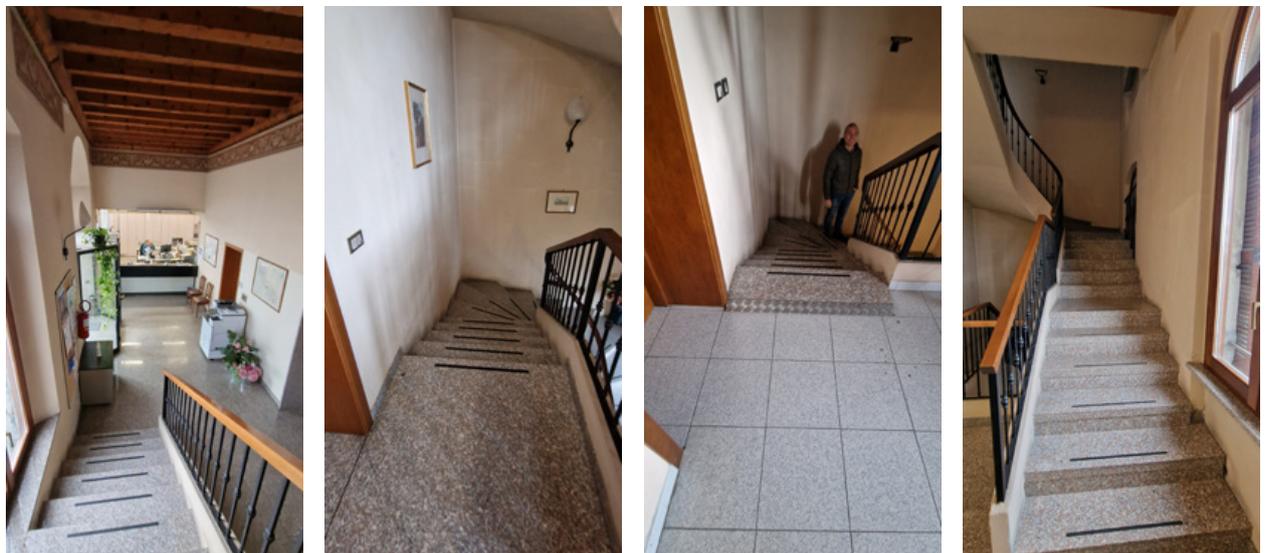
La scala è larga 1,10 m e presenta il corrimano alto 1,00 m solo sul lato sinistro. Opportuno inserire il corrimano ad altezza adeguata su un solo lato per non ridurre la dimensione della scala già troppo stretta. La scala non è dotata di segnale pedo-tattile d'inizio e fine scala; presenta strisce antisdrucciolo su ogni pedata. L'ascensore presenta una pulsantiera senza caratteri braille. L'ascensore collega tutti i piani dell'edificio.

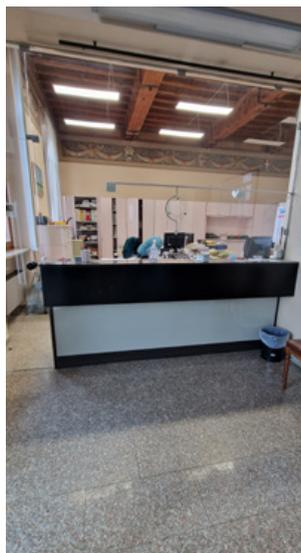
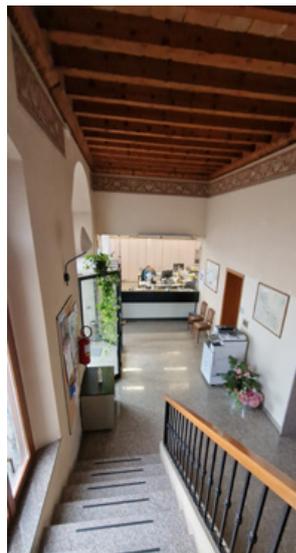
*Il bancone presente in corrispondenza dell'ingresso al piano ha un'altezza di 1,10 m risultando quindi non accessibile. Inoltre, mancano i cartelli informativi con l'indicazione dei percorsi; sono però presenti le targhette sulle porte dei vari spazi.*

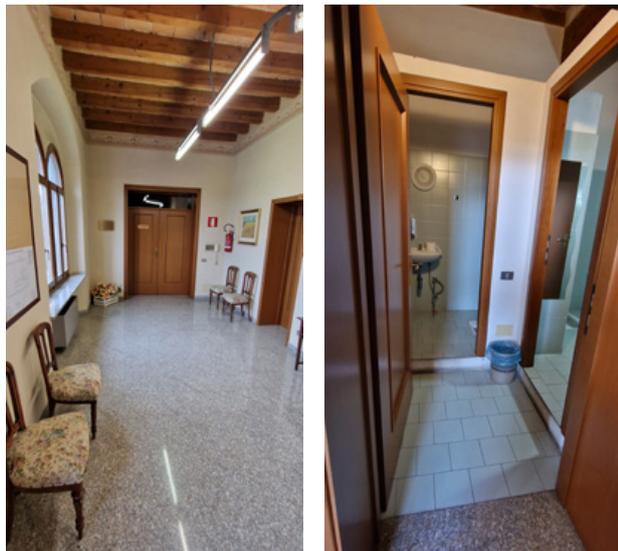
*Al piano primo le pavimentazioni non sono complanari; infatti per accedere nei bagni è presente un gradino. Mancano i cartelli informativi con l'indicazione dei percorsi; sono però presenti le targhette sulle porte dei vari spazi.*

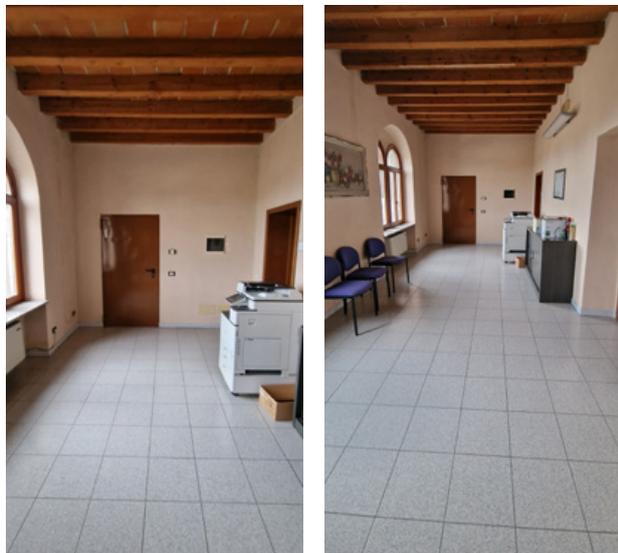
*Gli spazi del piano secondo risultano perfettamente accessibili. Mancano i cartelli informativi con l'indicazione dei percorsi; sono però presenti le targhette sulle porte dei vari spazi.*

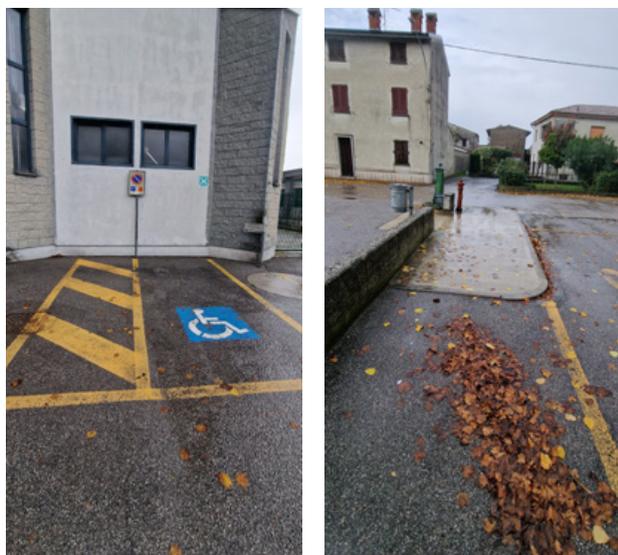
*Presenza di stallo riservato nel parcheggio adiacente alla scuola e alla palestra; collegato all'area pedonale in prossimità della scuola per mezzo di una breve rampa inclinata. Usato anche per la palestra.*

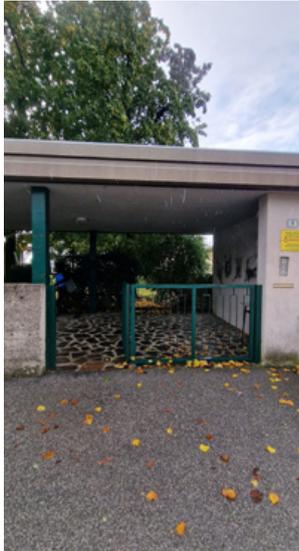
*Il vialetto all'ingresso della scuola è complanare alla strada esterna; l'accesso è permesso da un cancello metallico leggero e di facile apertura anche per persona fragile. Il citofono è ad un'altezza superiore a 1,20 m.*

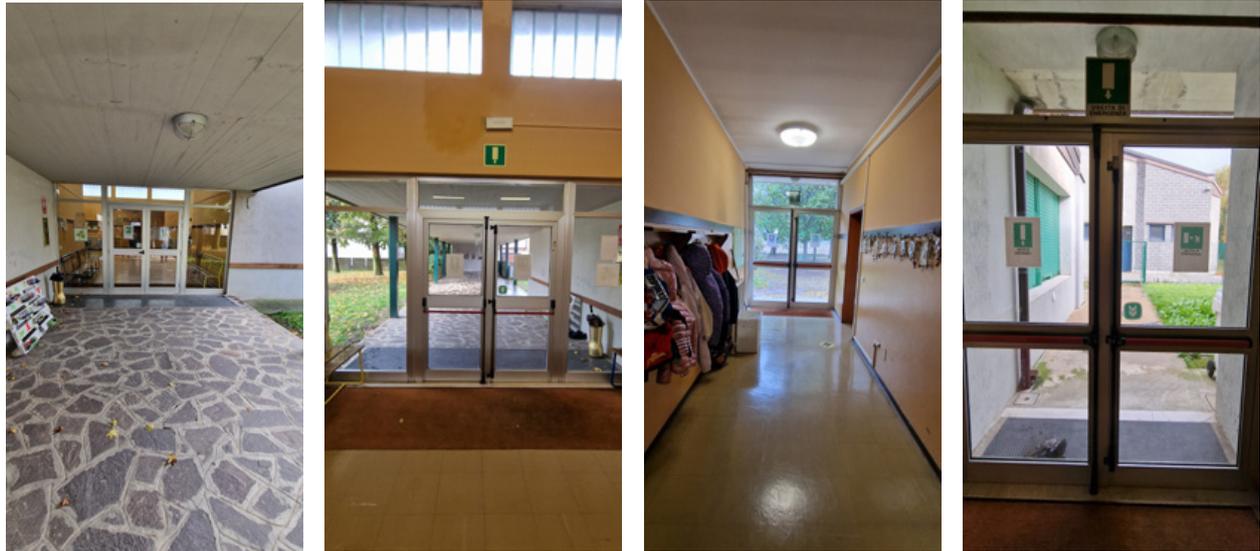
<input type="checkbox"/> No
Il campanello/citofono è posizionato tra i 110 e i 120 cm d'altezza da terra?					<input type="checkbox"/> Si
					<input type="checkbox"/> No
<p>Note</p> <p><i>L'ingresso principale avviene per mezzo di una porta vetrata con doppia anta. Il serramento non presenta vetrofanie per l'individuazione della superficie trasparente da persona ipovedente; inoltre, presenta il vetro al di sotto dei 40 cm dal piano di calpestio. Tuttavia, risulta sicuro anche in caso di urti accidentali. Anche i serramenti vetrati che permettono l'accesso al giardino sul retro non presentano vetrofanie per l'individuazione della superficie trasparente da persona ipovedente. Inoltre, presentano il vetro al di sotto dei 40 cm dal piano di calpestio risultando comunque sicuro. Gli zerbini dell'ingresso principale sono incassati nel pavimento, invece quelli presenti nelle uscite verso il giardino sul retro non sono incassati.</i></p>

Principali criticità rilevate				
Ambito	Criticità rilevata	Possibile intervento risolutivo	Rif. normativi	Stima costo
Accesso all'area esterna	Citofono ad altezza superiore a 120 cm	Collocamento citofono tra 110 e 120 cm di altezza	D.M. 236/1989 art 8.1.3 L.R. 6/1989 art 5.7	220,00 €
Accesso alla struttura	Assenza di vetrofanie per l'individuazione delle superfici vetrate porte d'accesso esterne	Fornitura e posa di vetrofanie per l'individuazione delle superfici vetrate	D.M. 236/1989 art 4.1.1	217,00 €
Accesso alla struttura	Zerbini non incassati nella pavimentazione	Realizzazione zerbini incassati nella pavimentazione	D.M. 236/1989 art 8.1.10	1.000,00 €
Collegamenti orizzontali e spazi comuni	Vialetto perimetrale dell'edificio scarsamente accessibile	Realizzazione di allargamenti lungo il vialetto perimetrale dell'edificio in battuto di cemento	D.M. 236/1989 art 8.2.1 L.R. 6/1989 art 2.1	360,00 €

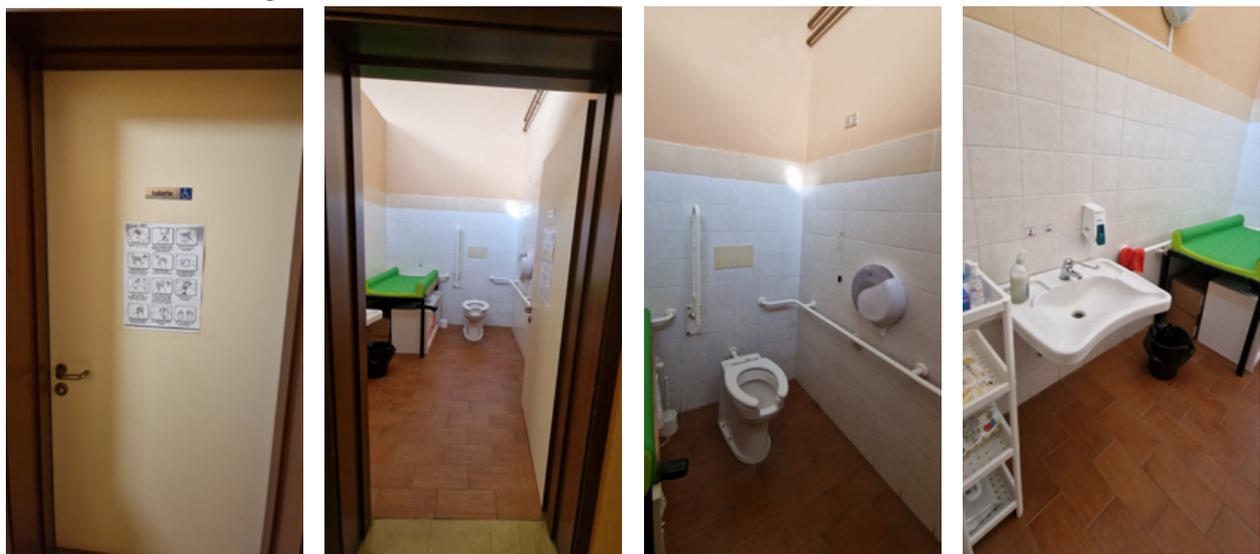
*Sono presenti due bagni accessibili con dimensioni e caratteristiche da normativa; le porte si aprono verso l'interno, tuttavia lo spazio del bagno è sufficiente per garantire l'apertura del serramento e il movimento.*

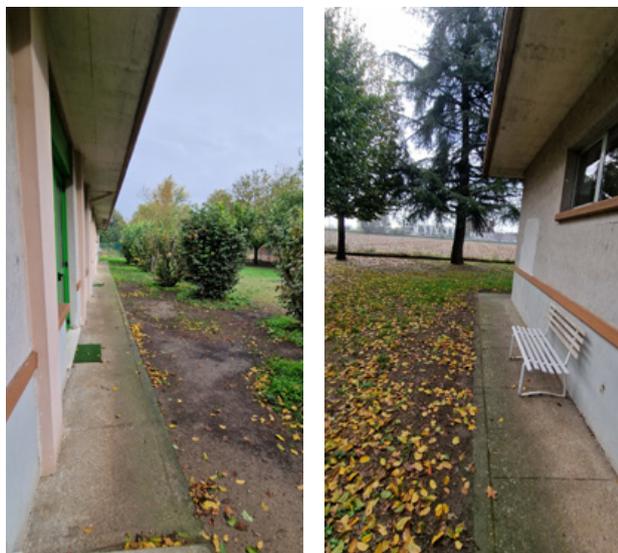
*E' presente un vialetto in battuto di cemento che corre lungo il perimetro dell'edificio di larghezza pari a 1,00 m; sarebbe opportuno prevedere allargamenti per inversione di marcia con superficie pari a 1,50x1,50 m. Tale vialetto non risulta collegato con la pavimentazione di alcune aree gioco presenti nel giardino.*

Collegamenti orizzontali e spazi comuni	Pavimentazione aree gioco non collegate al vialetto perimetrale	Realizzazione di collegamento in calcestre	D.M. 236/1989 art 8.2.1 L.R. 6/1989 art 2.1	300,00 €
Collegamenti orizzontali e spazi comuni	Assenza cartellonistica orientativa nell'atrio	Fornitura e posa di cartellonistica orientativa	D.M. 236/1989 art 4.3 D.P.R. 503/1996 art 1.2.c	400,00 €
<b>Stima totale costo interventi Scheda A10</b>				<b>2.497,00 €</b>
<p>L'importo degli interventi è stato definito con le voci di prezzo unitarie relative al <i>Prezzario delle opere pubbliche di Regionale Lombardia - Edizione 2023</i>.</p> <p><b>NB: la presente stima si intende indicativa. Per una maggior precisione di spesa si dovrà approfondire il livello progettuale.</b></p>

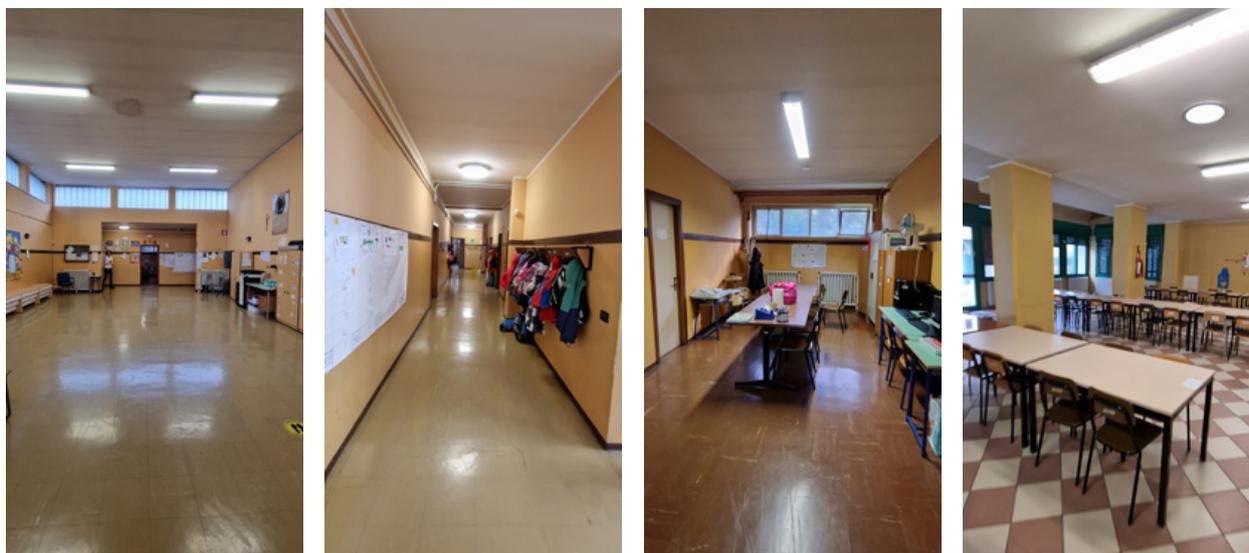
*Gli spazi risultano perfettamente accessibili. Sono presenti targhette identificative sulle porte di accesso ai diversi spazi ma manca la cartellonistica orientativa; trattandosi di un edificio con più ali e diversi spazi sarebbe bene inserire le indicazioni nell'atrio.*

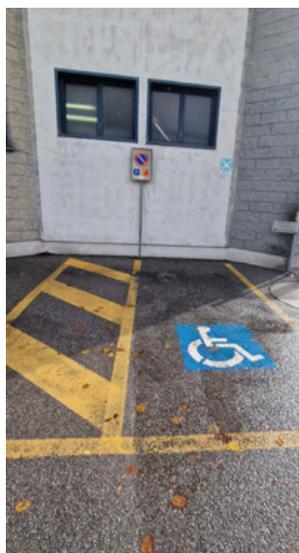
Note: presenza di stallo riservato nel parcheggio adiacente all'ingresso; viene utilizzato anche per la scuola primaria.

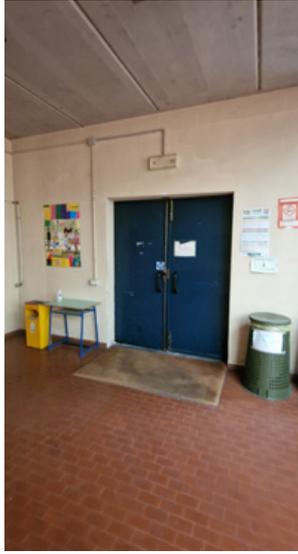
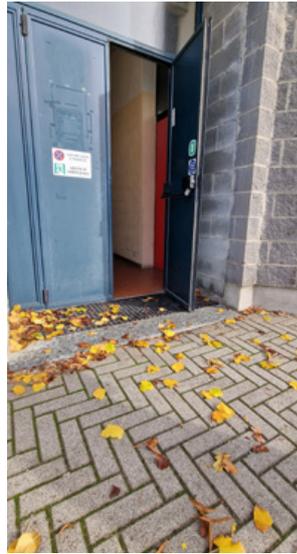
*Ci sono due accessi per la palestra. L'ingresso principale affaccia direttamente sul parcheggio ed è costituito da una porta metallica a doppia anta; si tratta di un infisso pesante che non permette una facile apertura per persone fragili. In corrispondenza di tale serramento è presente uno zerbino non incassato nella pavimentazione. L'ingresso laterale, dedicato agli atleti o agli studenti della scuola adiacente (la scuola ha un collegamento diretto con l'area esterna della palestra), è costituito da una porta metallica a doppia anta con soglia non accessibile di 3 cm; anche in questo caso il serramento è pesante e di difficile apertura per persone fragili. In corrispondenza dell'ingresso laterale è presente uno zerbino incassato.*

<b>Principali criticità rilevate</b>				
<b>Ambito</b>	<b>Criticità rilevata</b>	<b>Possibile intervento risolutivo</b>	<b>Rif. normativi</b>	<b>Stima costo</b>
Accesso alla struttura	Zerbino non incassato nella pavimentazione	Realizzazione zerbino incassato nella pavimentazione	D.M. 236/1989 art 4.1.1	500,00 €
Accesso alla struttura	Soglia ingresso laterale	Fornitura e posa di rampa in alluminio bugnato	D.M. 236/1989 art 8.1.3 L.R. 6/1989 art 5.7	250,00 €
Servizi igienici	Assenza targhette bagno accessibile	Fornitura e posa di targhette per bagno accessibile	D.M. 236/1989 art 8.1.6	78,00 €
Collegamenti verticali	Assenza segnaletica pedo-tattile di inizio e fine scala interna	Fornitura e posa di segnaletica pedo-tattile ad inizio e fine di ogni rampa della scala interna	D.M. 236/1989 art 8.1.10	304,00 €
Collegamenti verticali	Assenza di strisce antidrucciolo sui gradini della scala interna	Fornitura e posa strisce antidrucciolo	D.M. 236/1989 art 8.1.10	150,00 €

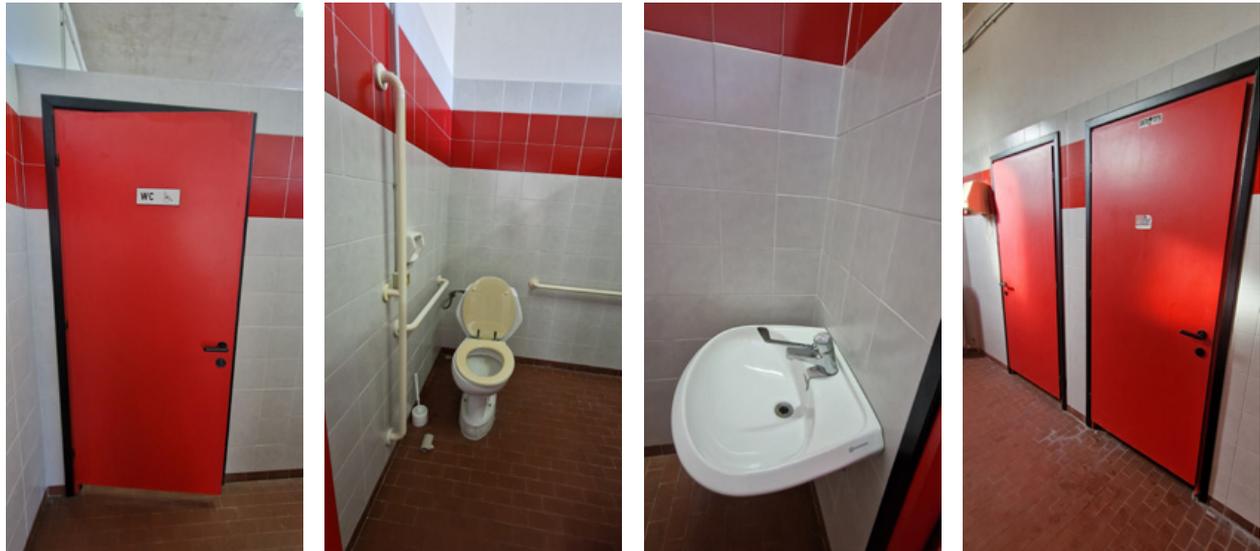
*Al piano terra, ovvero al livello della palestra più grande, sono presenti tre bagni accessibili. Il primo bagno accessibile completo è inserito nel blocco bagni dedicato agli spettatori, all'interno dei servizi per le donne. Sarebbe opportuno indicare la presenza del bagno accessibile non solo sulla porta del servizio stesso ma anche sulla porta iniziale in cui è indicata solo la figura della donna. Gli altri due bagni accessibili si trovano all'interno dei due spogliatoi, uno per ciascuno. In questi ultimi non si è potuto accedere in quanto chiusi. Manca sulle due porte la targhetta del bagno accessibile. Negli spogliatoi le docce sono complanari. Al piano primo, dove c'è una piccola palestra, non è presente alcun blocco bagni; sarebbe inutile realizzare un bagno accessibile in quanto questo livello è raggiungibile solo tramite scale e quindi non accessibile a persone in fragili che necessitano di appositi bagni.*

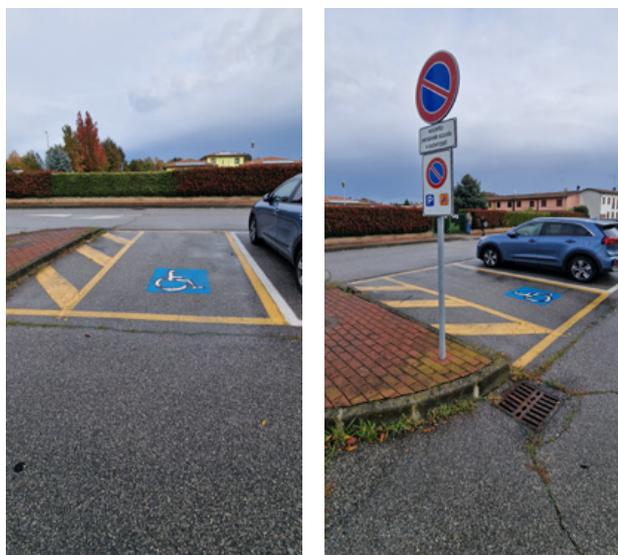
Note  
*Presenza di stallo riservato nel parcheggio adiacente all'ingresso.*

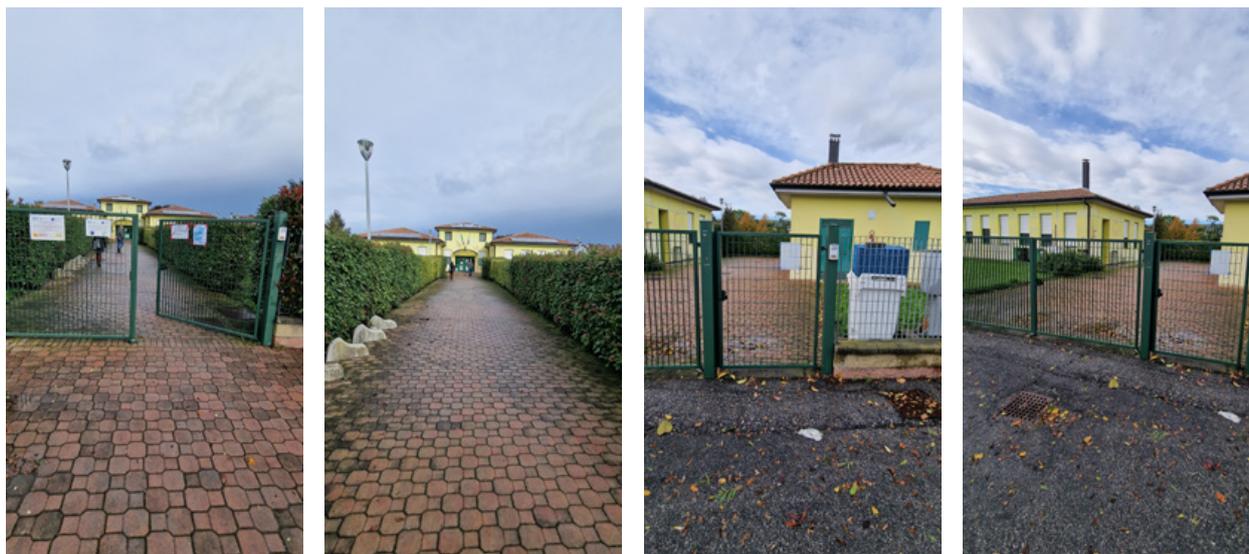
metallico ed ad anta unica. Anche in questo caso il citofono è ad un'altezza superiore a quanto previsto dalla normativa.

Principali criticità rilevate				
Ambito	Criticità rilevata	Possibile intervento risolutivo	Rif. normativi	Stima costo
Accesso all'area esterna	Citofono ad altezza superiore a 120 cm	Collocamento citofono tra 110 e 120 cm di altezza	D.M. 236/1989 art 8.1.3 L.R. 6/1989 art 5.7	220,00 €
Accesso alla struttura	Assenza di vetrofanie per l'individuazione delle superfici vetrate porte d'accesso esterne	Fornitura e posa di vetrofanie per l'individuazione delle superfici vetrate	D.M. 236/1989 art 4.1.1	62,00 €
Accesso alla struttura	Zerbini non incassati nella pavimentazione	Realizzazione zerbini incassati nella pavimentazione	D.M. 236/1989 art 4.1.1	1.000,00 €
Accesso alla struttura	Soglia ingresso giardino retro	Fornitura e posa di rampe in alluminio bugnato	D.M. 236/1989 art 8.1.3 L.R. 6/1989 art 5.7	250,00 €
Servizi igienici	Assenza targhetta bagno accessibile	Fornitura e posa di targhetta per bagno accessibile	D.M. 236/1989 art 8.1.6	26,00 €

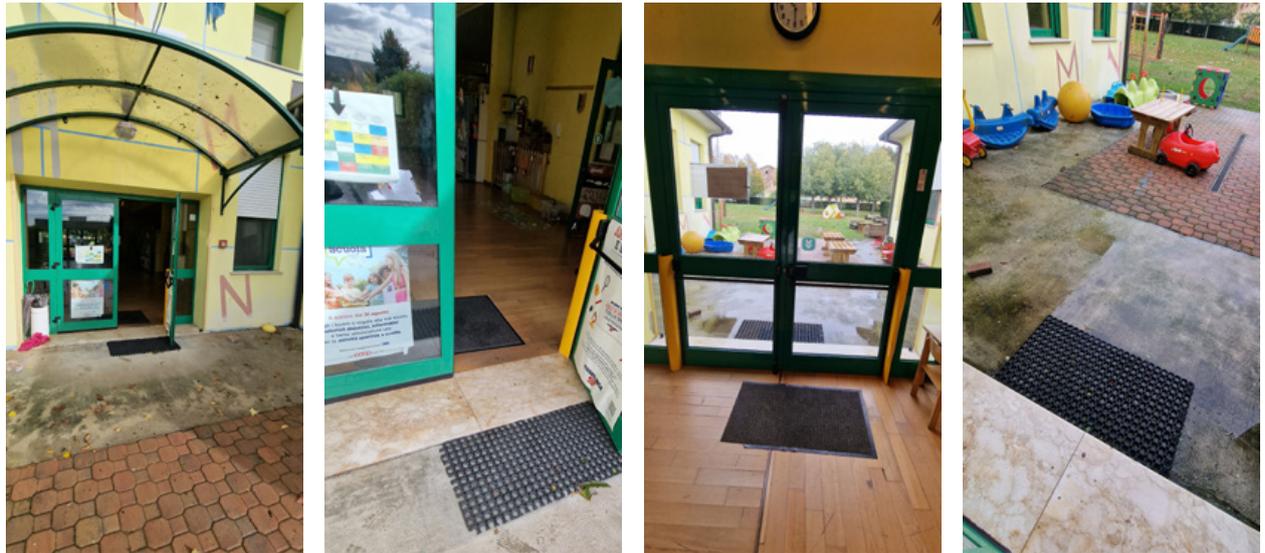
L'ingresso principale avviene per mezzo di una porta con doppia anta; il serramento è vetrato ma non è dotato di vetrofanie per l'individuazione della superficie trasparente da persona ipovedente. Inoltre, presenta il vetro al di sotto dei 40 cm dal piano di calpestio; tuttavia, l'infisso risulta sicuro anche in caso di urti accidentali. L'accesso all'edificio dal giardino di pertinenza sul retro è permesso grazie ad una porta vetrata con soglia di 3 cm (superiore a quanto previsto da normativa) che non presenta vetrofanie. Inoltre, presenta il vetro al di sotto dei 40 cm dal piano di calpestio; tuttavia, l'infisso risulta sicuro. In corrispondenza dei due accessi sono presenti zerbini non incassati nella pavimentazione.

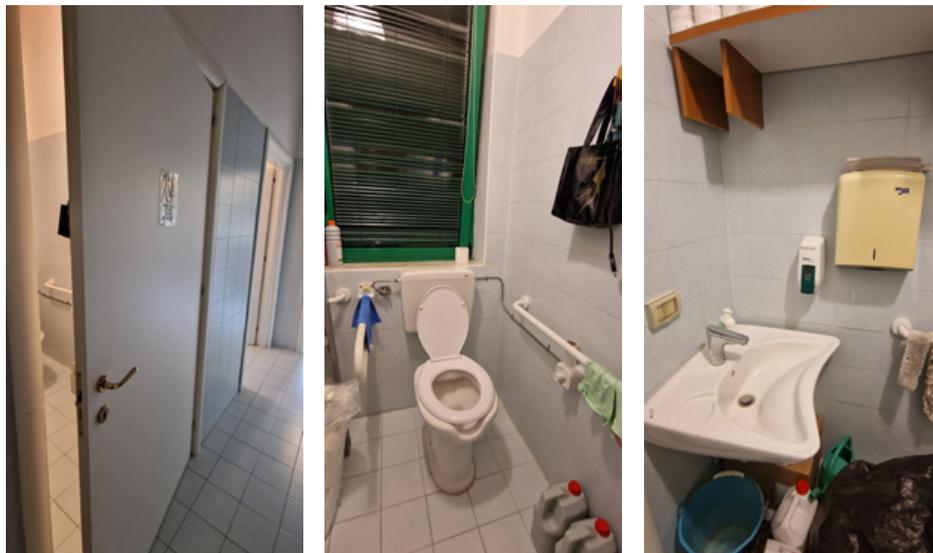
*E' presente un bagno accessibile attualmente utilizzato da magazzino; opportuno liberare il bagno in quanto si tratta dell'unico servizio accessibile in tutta la struttura. In tale bagno manca il campanello d'emergenza e sulla porta non c'è la targhetta di identificazione del bagno accessibile. Il lavabo presenta una rubinetteria a sensore di movimento per l'attivazione dell'acqua.*

Servizi igienici	Bagno accessibile manca il campanello	Fornitura e posa di campanello per emergenze	D.M. 236/1989 art 8.1.6	170,00 €
Collegamenti orizzontali e spazi comuni	Assenza di vetrofanie per l'individuazione delle superfici vetrate porte d'accesso alle aule	Fornitura e posa di vetrofanie per l'individuazione delle superfici vetrate	D.M. 236/1989 art 4.1.1	310,00 €
Collegamenti orizzontali e spazi comuni	Zerbini non incassati nella pavimentazione	Realizzazione zerbini incassati nella pavimentazione	D.M. 236/1989 art 4.1.1	1.000,00 €
<b>Stima totale costo interventi Scheda A12</b>				<b>3.038,00 €</b>
<p>L'importo degli interventi è stato definito con le voci di prezzo unitarie relative al <i>Prezzario delle opere pubbliche di Regionale Lombardia - Edizione 2023</i>.</p> <p><b>NB: la presente stima si intende indicativa. Per una maggior precisione di spesa si dovrà approfondire il livello progettuale.</b></p>

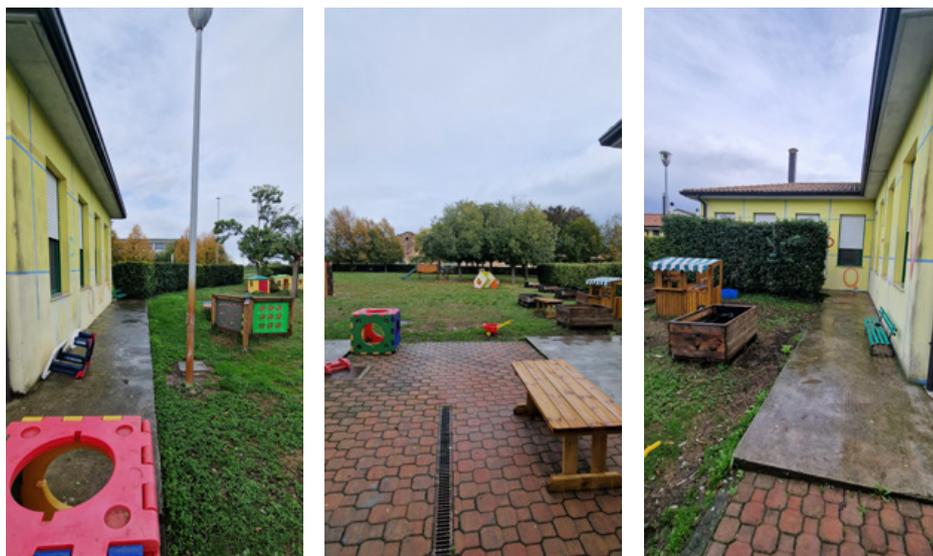
*Sul retro è presente un vialetto che corre lungo il perimetro dell'edificio con larghezza da normativa. E' presente un'area pavimentata accessibile in corrispondenza dell'uscita sul retro che può essere attrezzata con giochi per i bambini più fragili.*

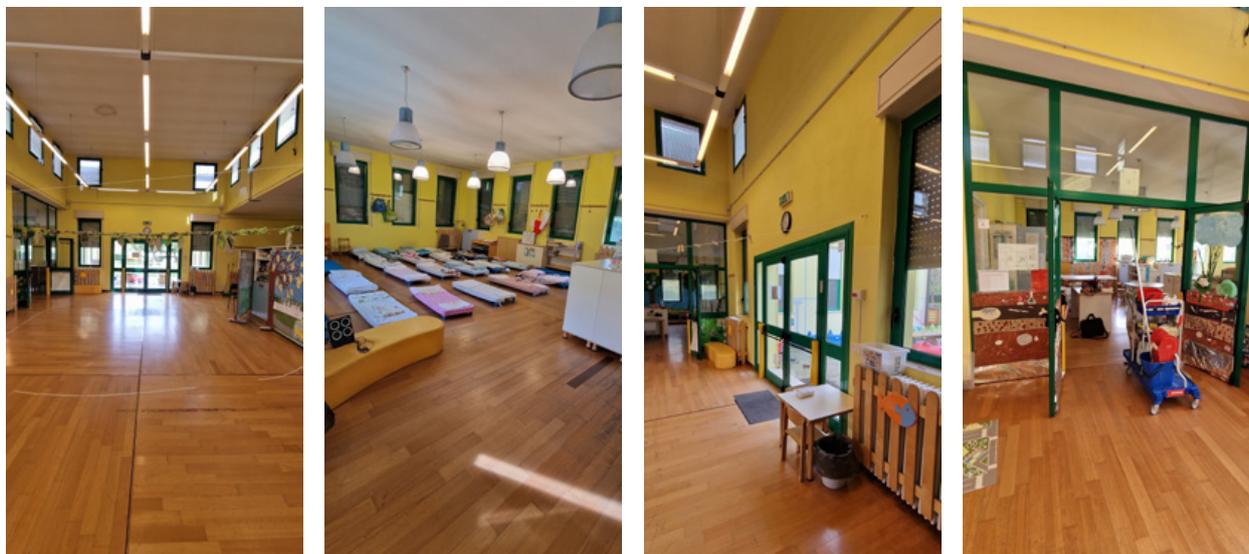
*Le porte vetrate delle aule non sono dotate di vetrofanie. Inoltre, presentano il vetro al di sotto dei 40 cm; tuttavia, gli infissi risultano sicuri. Sono presenti all'interno dell'edificio zerbini non incassati.*

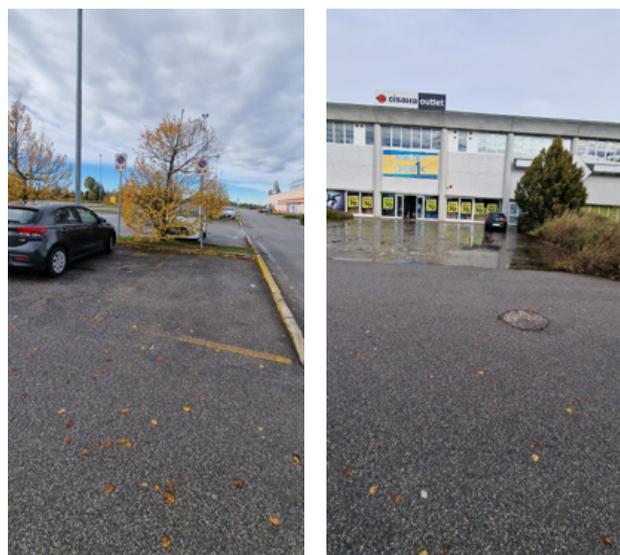
**Documentazione fotografica**

*Presenza di stallo riservato nel parcheggio adiacente all'ingresso con segnaletica orizzontale degradata. Lo stallo riservato non è collegato con l'area pedonale di accesso all'immobile; si deve attraversare una strada carrabile dove non sono presenti apposite strisce.*

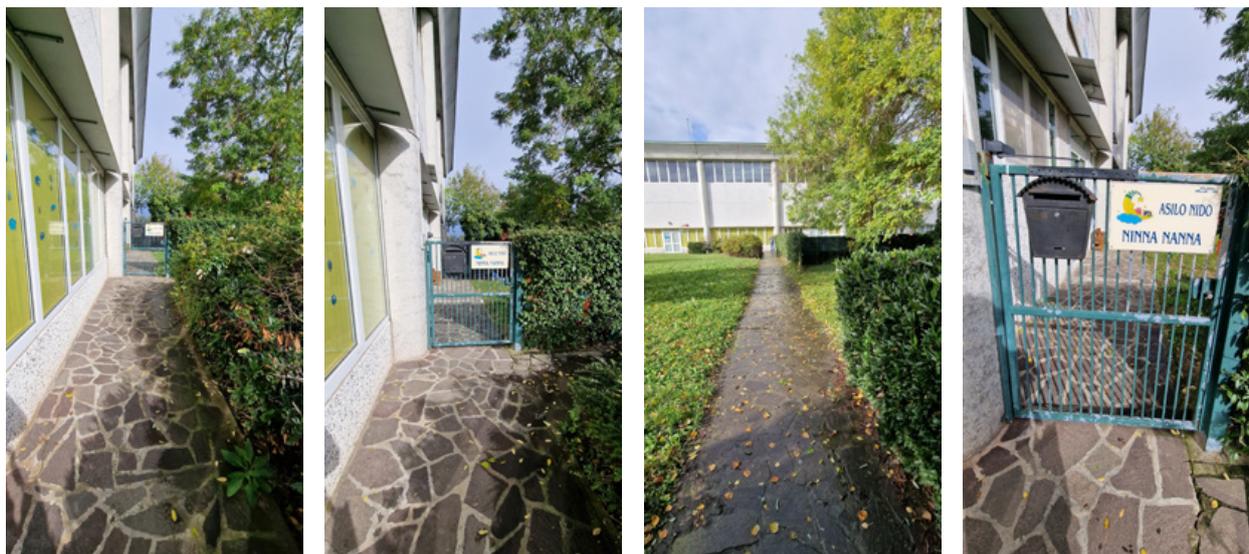
lo collegano al parcheggio e alla strada sono di modeste dimensioni. L'accesso è permesso da un cancello metallico costituito da un'unica anta leggera e facilmente apribile anche da persone fragili. Il citofono è ad un'altezza superiore a quanto previsto dalla normativa.

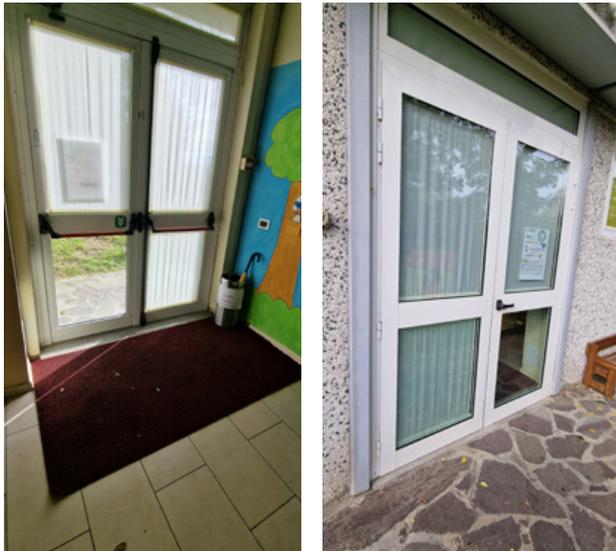
L'ingresso avviene per mezzo di una porta con doppia anta; il serramento è vetrato e non presenta vetrofanie per l'individuazione della superficie trasparente da persona ipovedente. Inoltre, presenta il vetro al di sotto dei 40 cm dal piano di calpestio; tuttavia, l'infisso risulta sicuro anche in caso di urti accidentali. All'esterno davanti all'ingresso è presente un vialetto di modeste dimensioni.
