Unione di Comuni Lombarda  
**Unione del Delmona**  
Provincia di Cremona

# PEBA

**Piano**  
**Eliminazione**  
**Barriere**  
**Architettoniche**

**Schede edifici**

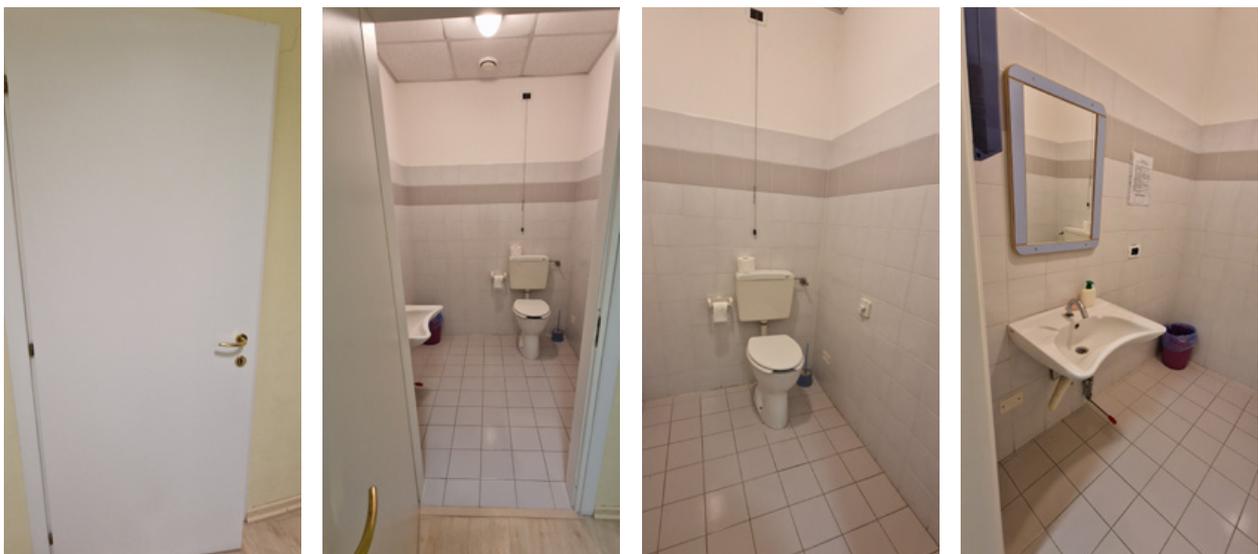
*E' presente un bagno accessibile in cui mancano i maniglioni e la targhetta sulla porta di identificazione del bagno accessibile; inoltre il lavabo è dotato di pedaliera, non a norma. In corrispondenza del lavabo è presente uno specchio collocato troppo in alto per essere accessibile.*

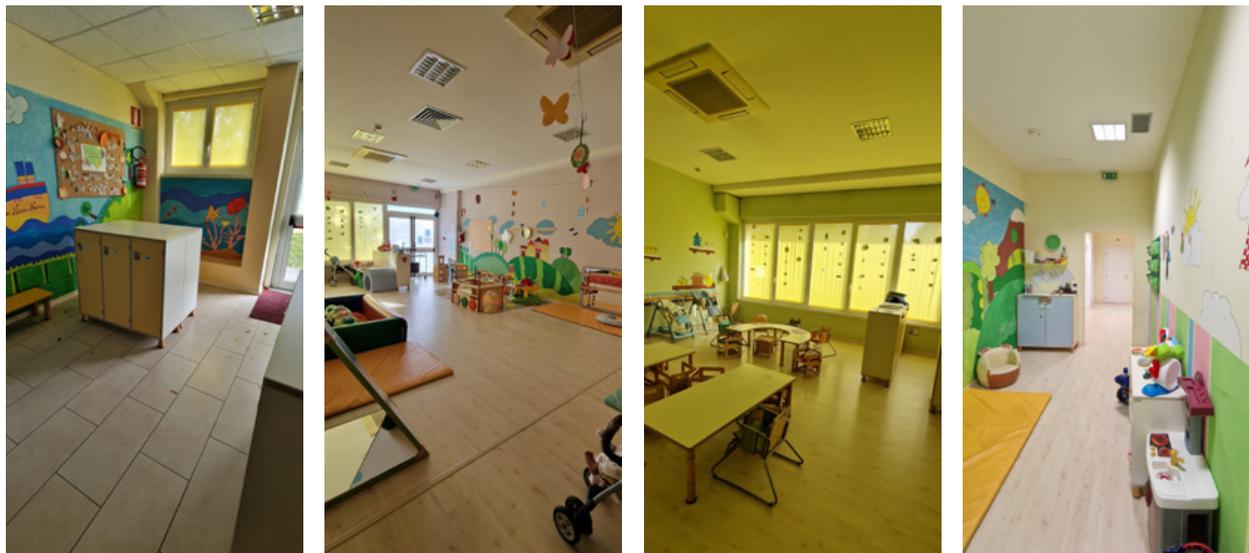
*Gli spazi risultano perfettamente accessibili. In corrispondenza dell'ingresso è presente uno zerbino non incassato nella pavimentazione. Per migliorare l'accessibilità si potrebbero inserire cartelli informativi realizzati in coerenza con la comunicazione CAA (comunicazione aumentativa alternativa) utile per persone con disturbi dello spettro acustico, ipovedenti e persone di lingua straniera.*

Ambito	Criticità rilevata	Possibile intervento risolutivo	Rif. normativi	Stima costo
Accesso all'area esterna	Assenza cartellonistica orientativa dal parcheggio all'ingresso	Fornitura e posa di cartellonistica orientativa	D.M. 236/1989 art 4.3 D.P.R. 503/1996 art 1.2.c	400,00 €
Accesso all'area esterna	Citofono ad altezza superiore a 120 cm	Collocamento citofono tra 110 e 120 cm di altezza	D.M. 236/1989 art 8.1.3 L.R. 6/1989 art 5.7	220,00 €
Accesso alla struttura	Assenza di vetrofanie per l'individuazione delle superfici vetrate porta d'accesso da esterno	Fornitura e posa di vetrofanie per l'individuazione delle superfici vetrate	D.M. 236/1989 art 4.1.1	62,00 €
Servizi igienici	Assenza targhetta bagno accessibile	Fornitura e posa di targhetta per bagno accessibile	D.M. 236/1989 art 8.1.6	26,00 €
Servizi igienici	Lavabo con rubinetteria a pedaliera	Fornitura e posa di rubinetteria a leva	D.M. 236/1989 art 8.1.6	523,00 €

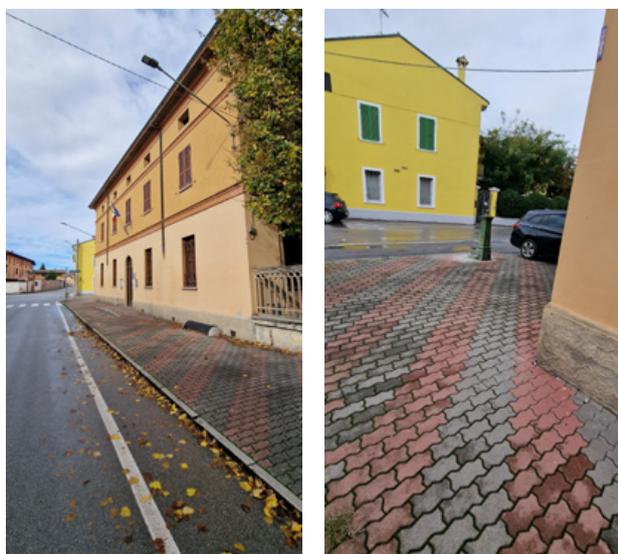
*Assenza di stallo riservato e, in generale, di parcheggio nelle immediate vicinanze dell'ingresso. Le auto parcheggiano lungo Via Lonati o Via Savaresi pur non essendoci apposite indicazioni.*

Principali criticità rilevate				
Ambito	Criticità rilevata	Possibile intervento risolutivo	Rif. normativi	Stima costo
Parcheggi	Assenza parcheggio riservato	Realizzazione di stallo riservato in Via Savaresi	D.P.R. 495/1992 e s.m.i.	400,00 €
Accesso alla struttura	Assenza di corrimano ad altezza 90 cm su ambo i lati della rampa esterna	Fornitura e posa di corrimano ad altezza 90 cm da terra su un lato della rampa esterna	D.M. 236/1989 art 8.1.10	224,00 €
Servizi igienici	Assenza bagno accessibile al piano primo	Realizzazione n. 1 bagno accessibile al piano primo	D.M. 236/1989 art 8.1.6	13.000,00 €
Collegamenti verticali	Assenza segnaletica pedo-tattile di inizio e fine scala interna	Fornitura e posa di segnaletica pedo-tattile ad inizio e fine di ogni rampa della scala interna	D.M. 236/1989 art 8.1.10	304,00 €
Collegamenti verticali	Assenza di strisce antidrucciolo sui gradini della scala interna	Fornitura e posa strisce antidrucciolo	D.M. 236/1989 art 8.1.10	240,00 €

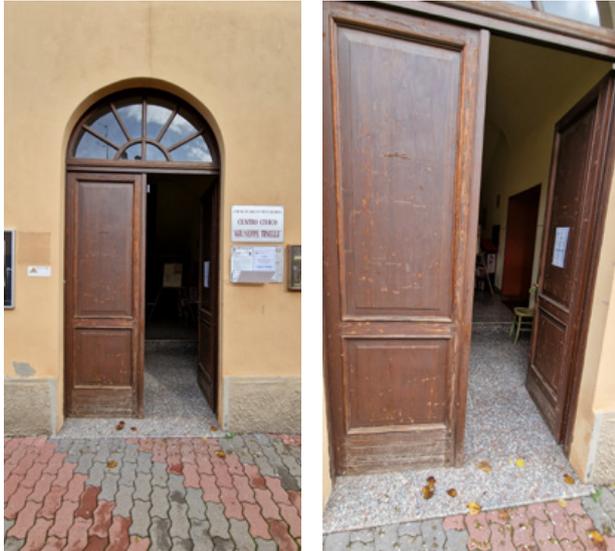
L'ingresso avviene per mezzo di un portone in legno con doppia anta che si affaccia su Via Lonati; il serramento rimane aperto negli orari di apertura risultando pienamente funzionale. Il portone non è allo stesso livello del marciapiede esterno, per questo è presente una doppia rampa inclinata. A questa manca il corrimano. E' presente un secondo accesso dal cortile con l'ascensore che porta direttamente al piano primo della biblioteca.

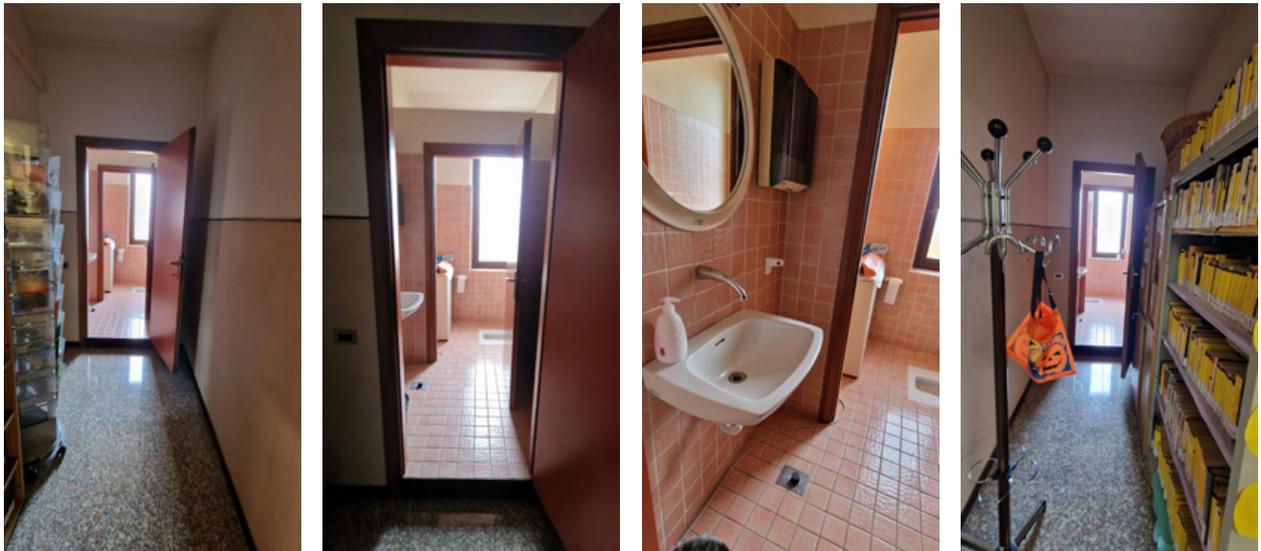
*Non è presente alcun bagno accessibile nella biblioteca al piano primo; possibilità di adattare uno dei due bagni esistenti sul piano. Oltre all'adattamento del bagno stesso bisogna provvedere a liberare da arredi vari il corridoio che collega la biblioteca al suddetto bagno poichè, allo stato attuale, il percorso non risulta accessibile.*

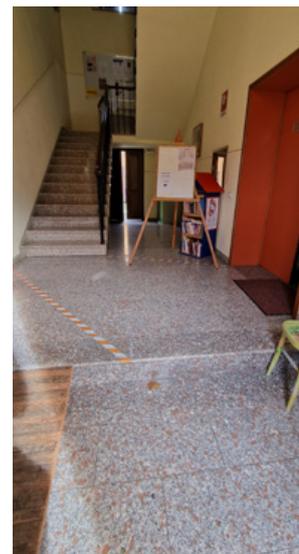
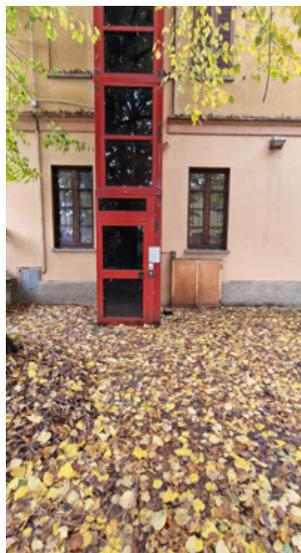
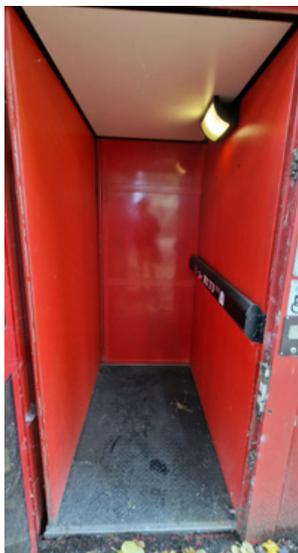
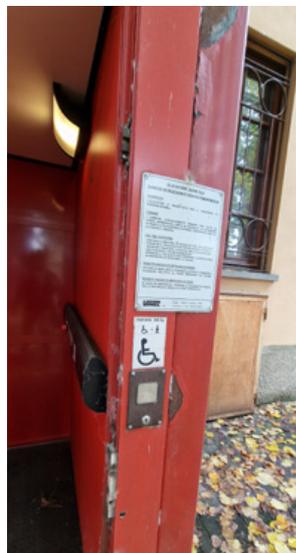
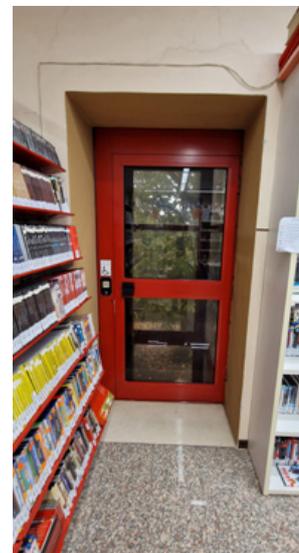
*La scala è larga 1,15 m e presenta il parapetto alto 1,00 m sul lato destro; è assente il corrimano ad altezza opportuna su ambo i lati. Opportuno inserire il corrimano su un solo lato per non ridurre la dimensione della scala. La scala non è dotata di segnale pedo-tattile d'inizio e fine scala e non presenta strisce antisdrucciolo. L'ascensore ha una cabina di piccole dimensioni ma sufficiente per trasportare una sedia a ruote ed una persona. L'accesso all'ascensore avviene con porta battente sia dal cortile sia dal piano primo non di semplice apertura. L'ascensore collega il cortile esterno con la biblioteca al piano primo (non presenta fermata intermedia al piano rialzato dove è presente il centro civico e non collega il piano sottotetto utilizzato come deposito).*

Collegamenti verticali	Assenza di corrimano ad altezza 90 cm su ambo i lati della scala interna	Fornitura e posa di corrimano ad altezza 90 cm da terra su un lato di ogni rampa della scala interna	D.M. 236/1989 art 8.1.10	560,00 €
Collegamenti orizzontali e spazi comuni	Assenza cartellonistica orientativa nel cortile	Fornitura e posa di cartellonistica orientativa	D.M. 236/1989 art 4.3 D.P.R. 503/1996 art 1.2.c	400,00 €
Collegamenti orizzontali e spazi comuni	Assenza di vetrofanie per l'individuazione delle superfici vetrate porta interna di accesso dalla scala	Fornitura e posa di vetrofanie per l'individuazione delle superfici vetrate	D.M. 236/1989 art 4.1.1	62,00 €
<b>Stima totale costo interventi Scheda A14</b>				<b>15.190,00 €</b>
<p>L'importo degli interventi è stato definito con le voci di prezzo unitarie relative al <i>Prezzario delle opere pubbliche di Regionale Lombardia - Edizione 2023</i>.</p> <p><b>NB: la presente stima si intende indicativa. Per una maggior precisione di spesa si dovrà approfondire il livello progettuale.</b></p>

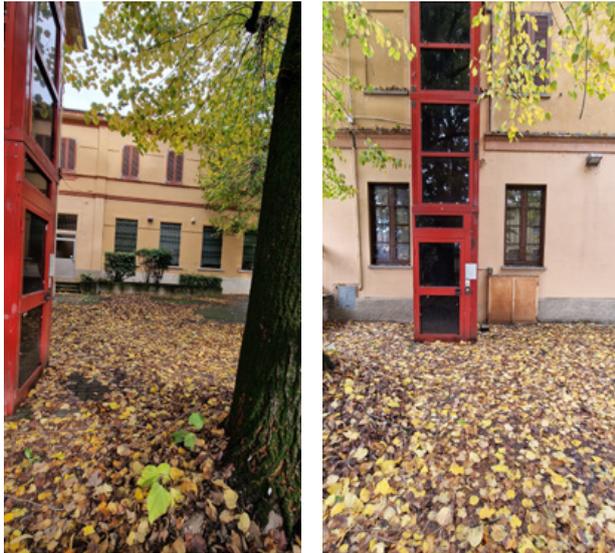
*Il cortile risulta perfettamente accessibile, così come l'accesso all'ascensore. Per migliorare l'accessibilità si potrebbero inserire cartelli informativi con le indicazioni dei diversi ingressi (ascensore per biblioteca e porta per sala civica); questi potrebbero essere realizzati in coerenza con la comunicazione CAA (comunicazione aumentativa alternativa) utile per persone con disturbi dello spettro acustico, ipovedenti e persone di lingua straniera.*

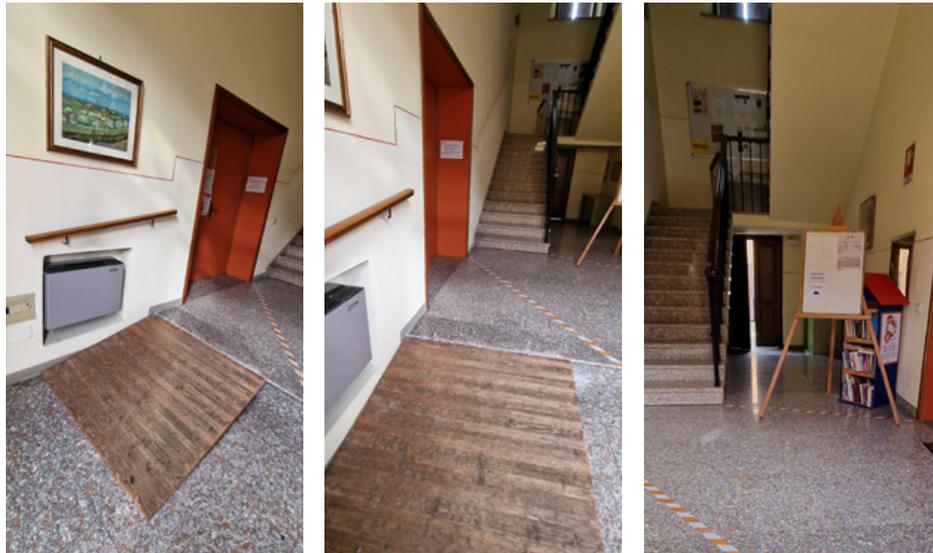
*L'atrio al piano rialzato, da cui parte la scala per l'accesso alla biblioteca, presenta un gradino raccordato con una rampa removibile in legno. Nell'atrio sono presenti le indicazioni per raggiungere la biblioteca al piano superiore. Per migliorare l'accessibilità si potrebbero inserire cartelli informativi realizzati in coerenza con la comunicazione CAA (comunicazione aumentativa alternativa) utile per persone con disturbi dello spettro acustico, ipovedenti e persone di lingua straniera.*

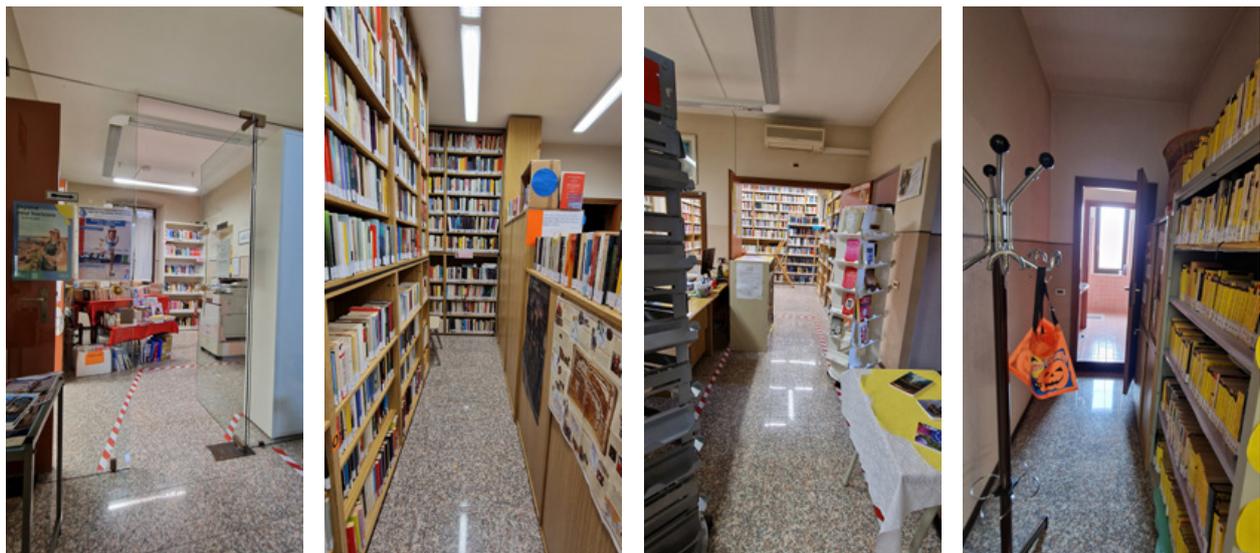
*Al piano primo della biblioteca si accede dalla scala per mezzo di una porta completamente vetrata che non presenta vetrofanie per l'individuazione della superficie trasparente da persona ipovedente. Dall'ascensore si entra direttamente in una delle sale della biblioteca. La biblioteca presenta spazi molto stretti; questo è dovuto alla presenza di numerosi arredi che risultano d'ostacolo per persone fragili. Sarebbe opportuno ripensare alla disposizione di questi affinché si creino percorsi interni accessibili. Inoltre le pavimentazioni del piano non sono complanari; infatti i bagni presentano un gradino.*

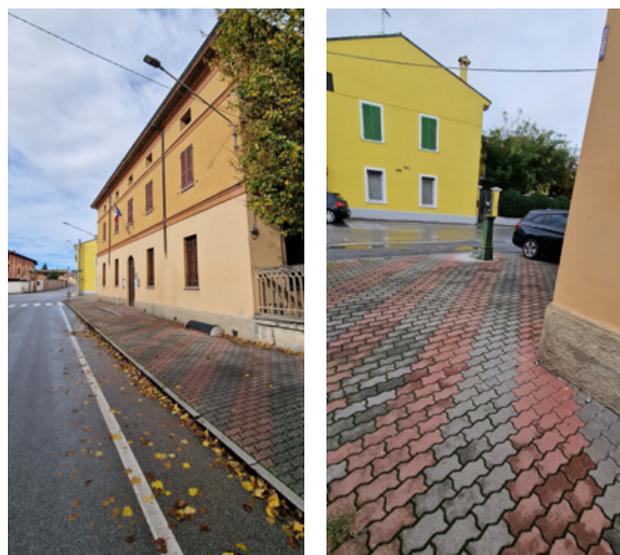
Assenza di stallo riservato e, in generale, di parcheggio nelle immediate vicinanze dell'ingresso (vedi scheda A14).

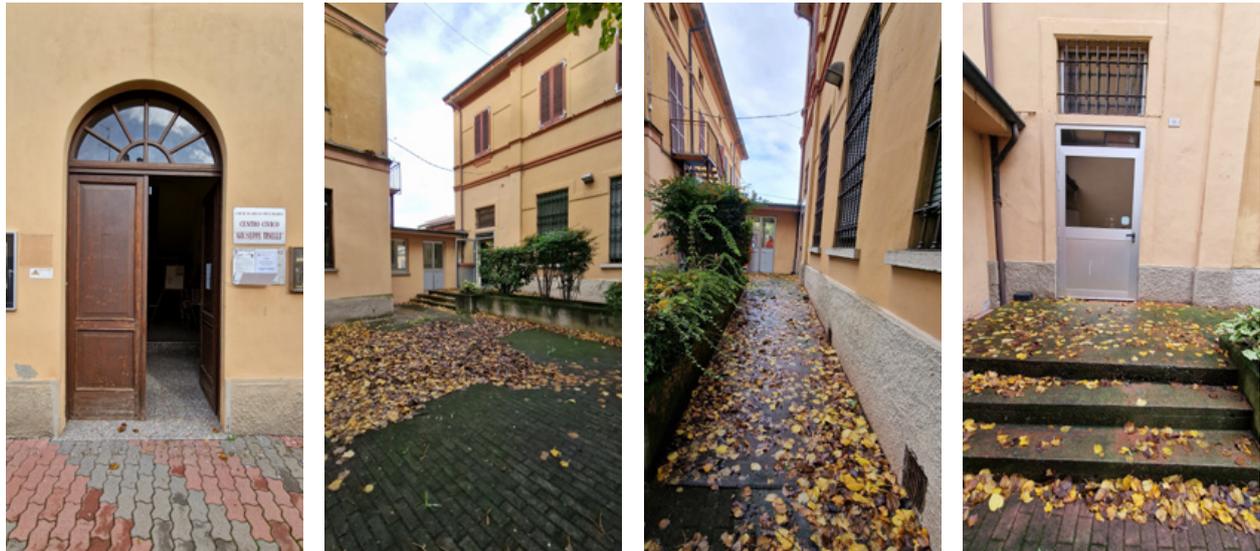
L'ingresso principale al centro civico avviene per mezzo di un portone in legno con doppia anta che si affaccia su Via Lonati; il serramento rimane aperto negli orari di apertura risultando pienamente funzionale. Il portone non è allo stesso livello del marciapiede esterno, per questo è presente una doppia rampa inclinata a cui manca il corrimano (vedi scheda A14). E' presente un secondo accesso dal cortile per l'ingresso diretto alla sala consigliere senza passare per lo spazio delle associazioni. Anche questo si trova ad un livello rialzato ed è raggiungibile grazie a tre gradini o una rampa inclinata. Sia alla scala sia alla rampa manca il corrimano e il parapetto; in corrispondenza della scala esterna manca la segnaletica pedo-tattile. La porta che permette l'accesso alla sala consigliere è parzialmente vetrata e risulta visibile anche a persone ipovedenti.

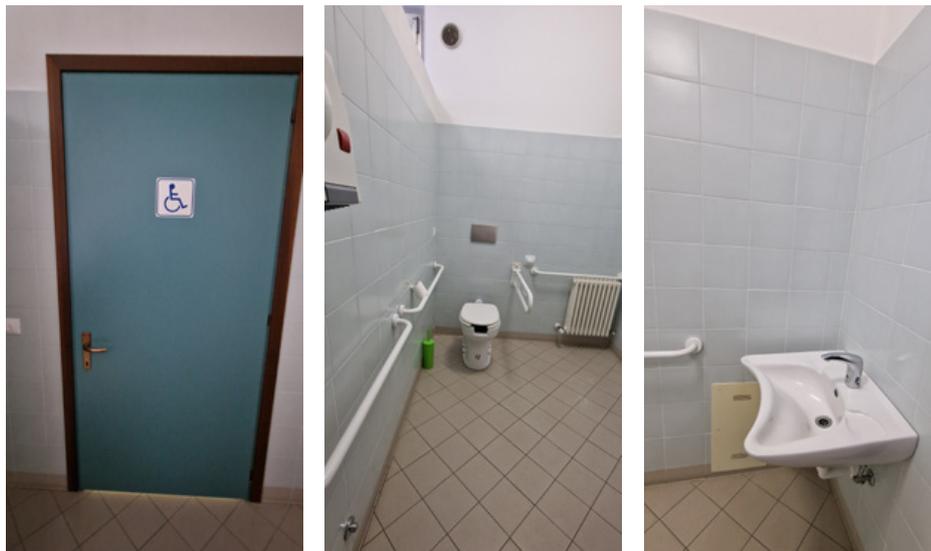
*E' presente un bagno accessibile accanto alla sala consigliare; è presente un lavabo con rubinetteria a sensore di movimento per l'attivazione dell'acqua. Questo bagno è facilmente raggiungibile anche dalla sala delle associazioni.*

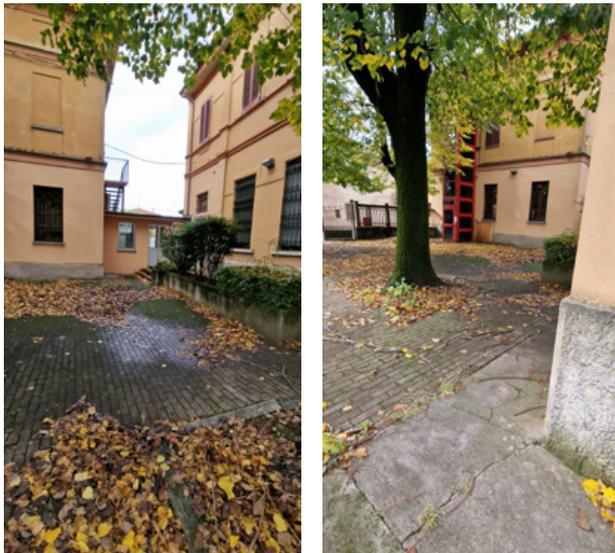
*Il cortile presenta una pavimentazione in alcuni punti dissestata, così come l'accesso secondario alla sala consigliare. Per migliorare l'accessibilità si potrebbero inserire cartelli informativi con le indicazioni dei diversi ingressi (ascensore per biblioteca e porta per sala civica); questi potrebbero essere realizzati in coerenza con la comunicazione CAA (comunicazione aumentativa alternativa) utile per persone con disturbi dello spettro acustico, ipovedenti e persone di lingua straniera (vedi scheda A14).*

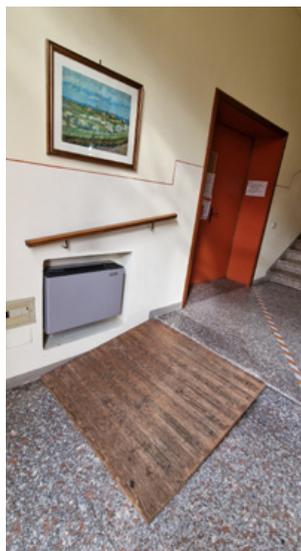
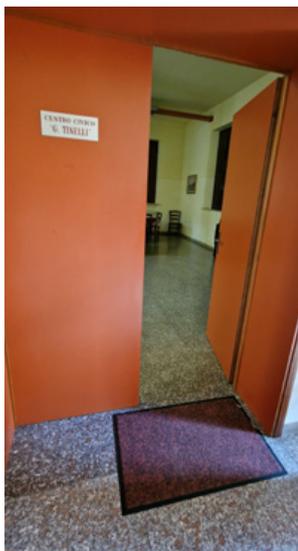
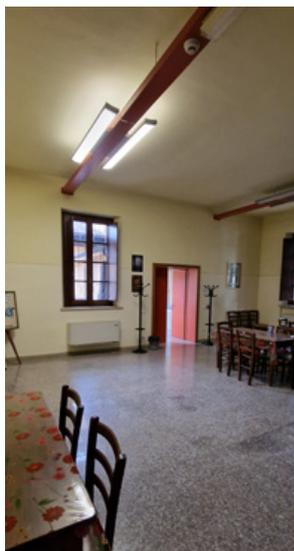
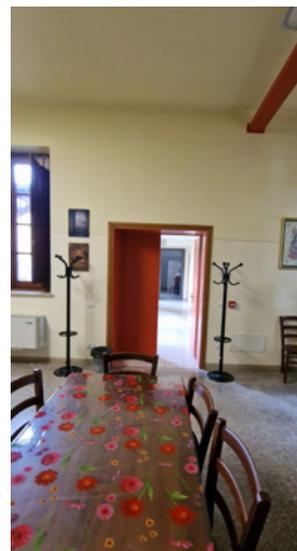
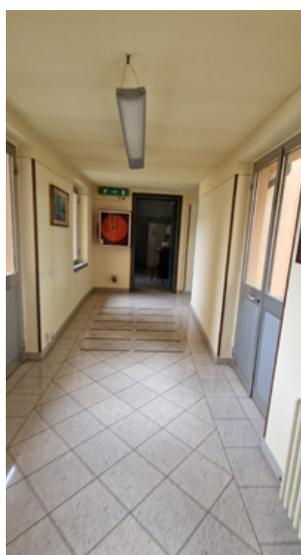
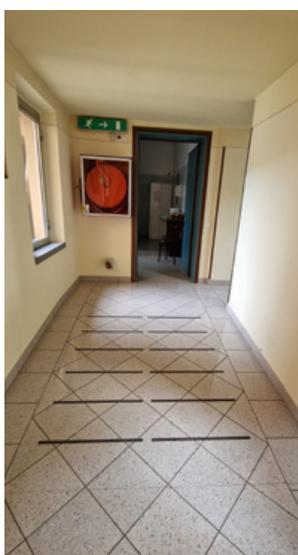
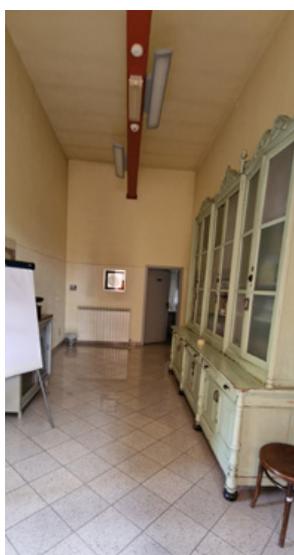
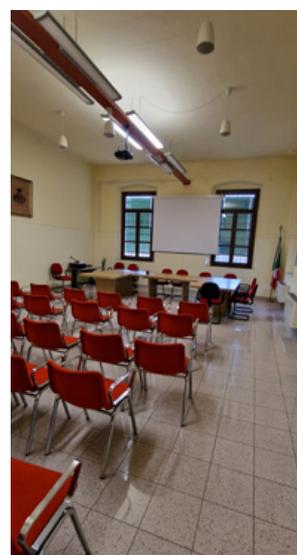
*L'atrio al piano rialzato presenta un gradino raccordato con una rampa removibile in legno. Dall'atrio si accede alla sala del centro civico utilizzata dalle associazioni; qui si trova uno zerbino non incassato nella pavimentazione. Questo spazio è collegato per mezzo di una rampa inclinata con il piano rialzato dell'edificio adiacente in cui è presente la sala consigliare e il bagno accessibile. Alla rampa manca il corrimano ambo i lati.*

Ambito	Criticità rilevata	Possibile intervento risolutivo	Rif. normativi	Stima costo
Parcheggi	Assenza parcheggio riservato	Vedi scheda A14		
Accesso alla struttura	Assenza di corrimano ad altezza 90 cm su ambo i lati della rampa esterna	Vedi scheda A14		
Accesso alla struttura	Assenza di corrimano ad altezza 90 cm su ambo i lati della scala e rampa esterna cortile	Fornitura e posa di corrimano ad altezza 90 cm da terra su un lato della scala e rampa esterna cortile	D.M. 236/1989 art 8.1.10	280,00 €
Accesso alla struttura	Assenza segnaletica pedo-tattile di inizio e fine scala esterna cortile	Fornitura e posa di segnaletica pedo-tattile ad inizio e fine di ogni rampa della scala interna	D.M. 236/1989 art 8.1.10	152,00 €
Collegamenti orizzontali e spazi comuni	Assenza cartellonistica orientativa nel cortile	Vedi scheda A14

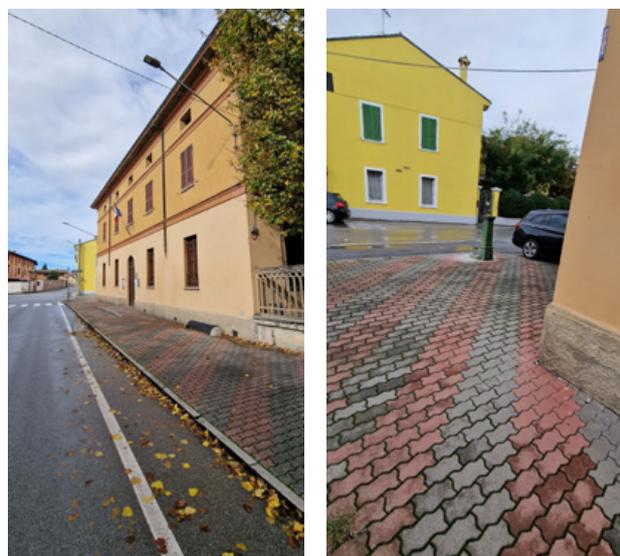
*Assenza di stallo riservato e, in generale, di parcheggio nelle immediate vicinanze dell'ingresso (vedi scheda A14).*

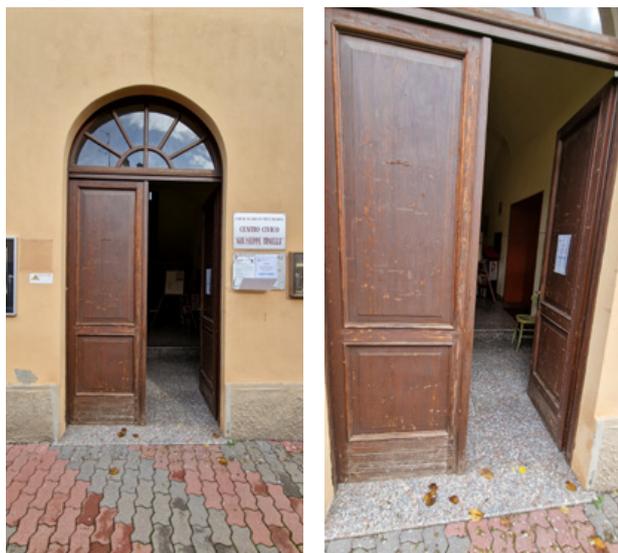
il serramento rimane aperto negli orari di apertura risultando pienamente funzionale. Il portone non è allo stesso livello del marciapiede esterno, per questo è presente una doppia rampa inclinata. A questa manca il corrimano.

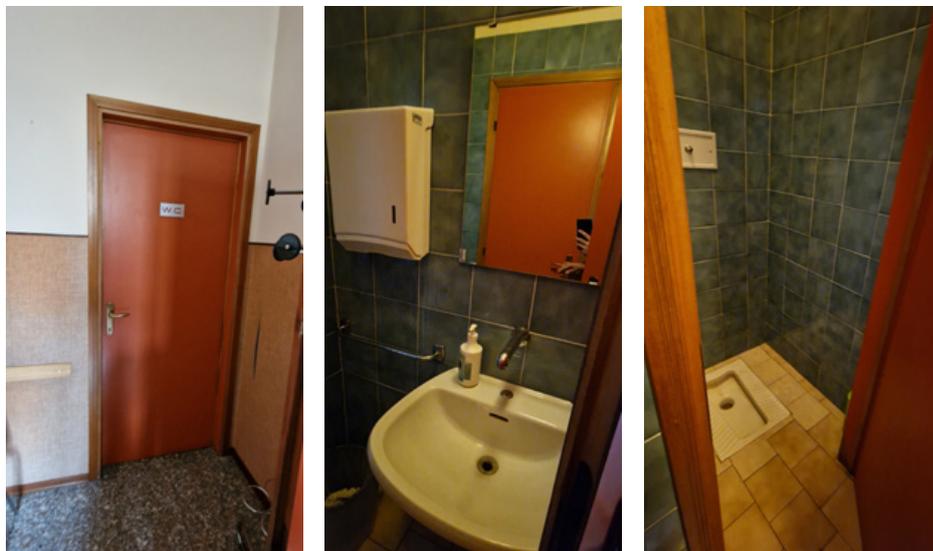
Non è presente alcun bagno accessibile nell'ex ambulatorio al piano rialzato; necessario riorganizzare la distribuzione spaziale interna per ricavarlo. Oltre all'adattamento del bagno stesso bisogna provvedere ad allargare il vano porta d'ingresso al bagno stesso (attualmente di 70cm).

Ambito	Criticità rilevata	Possibile intervento risolutivo	Rif. normativi	Stima costo
Parcheggi	Assenza parcheggio riservato	Vedi scheda A14		
Accesso alla struttura	Assenza di corrimano ad altezza 90 cm su ambo i lati della rampa esterna	Vedi scheda A14		
Servizi igienici	Assenza bagno accessibile al piano rialzato	Realizzazione n. 1 bagno accessibile al piano rialzato	D.M. 236/1989 art 8.1.6	13.000,00 €
Collegamenti orizzontali e spazi comuni	Porte larghe 70 cm	Allargamento vani e sostituzioni porte	L.R. 6/1989 art 5.6	6.000,00 €
<b>Stima totale costo interventi Scheda A16</b>				<b>19.000,00 €</b>

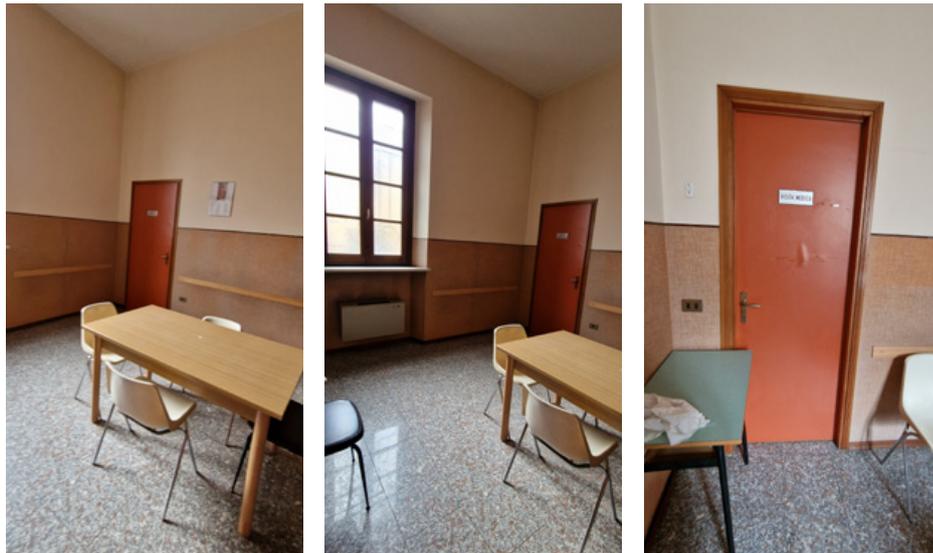
*L'atrio al piano rialzato presenta un gradino raccordato con una rampa removibile in legno. Dall'atrio si accede agli spazi dell'ex ambulatorio medico. Questo è costituito da una sala d'attesa, perfettamente accessibile, su cui si affacciano porte di 70 cm che non permettono un ingresso accessibile alle altre sale e al bagno. Opportuno prevedere un allargamento dei vani.*

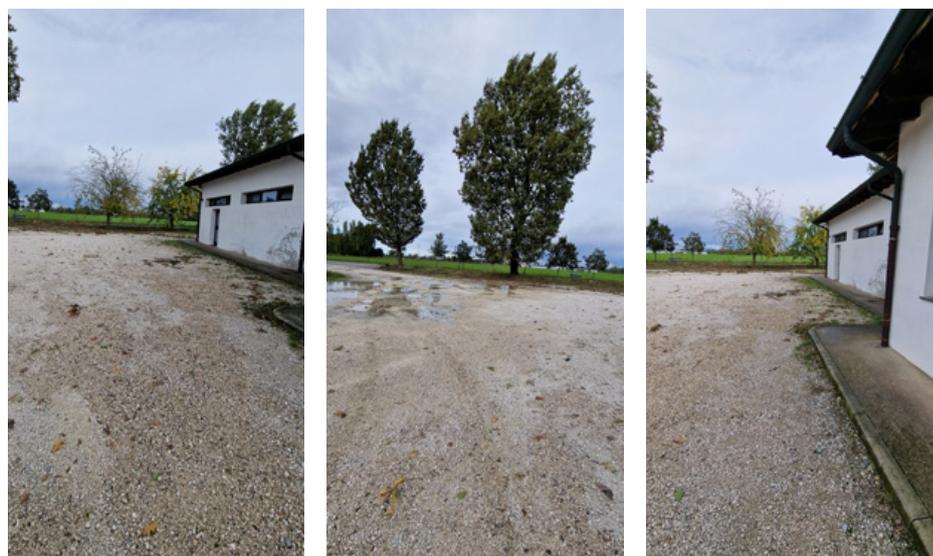
*Assenza di stallo riservato. L'intero parcheggio risulta in ghiaia, finitura non accessibile, necessario realizzare stallo riservato completo di pavimentazione accessibile nelle vicinanze della struttura.*

Ambito	Criticità rilevata	Possibile intervento risolutivo	Rif. normativi	Stima costo
Parcheggi	Assenza stallo riservato	Realizzazione stallo riservato completo di finitura in battuto di cemento	D.P.R. 495/1992 e s.m.i.	1.000,00 €
Accesso alla struttura	Marciapiede non raccordato con parcheggio	Realizzazione raccordo in calcestruzzo	D.M. 236/1989 art 8.2.1 L.R. 6/1989 art 2.1	300,00 €
Accesso alla struttura	Zerbino non incassato nella pavimentazione	Realizzazione zerbino incassato nella pavimentazione	D.M. 236/1989 art 4.1.1	500,00 €
Servizi igienici	Assenza bagno accessibile per il pubblico	Realizzazione n. 1 bagno in struttura prefabbricata	D.M. 236/1989 art 8.1.6	16.000,00 €
Collegamenti orizzontali e spazi comuni	Assenza di percorso accessibile per il pubblico ed area di stazionamento per seguire eventi	Realizzazione percorsi pedonali ed aree accessibili in battuto di cemento	D.M. 236/1989 art 8.2.1 L.R. 6/1989 art 2.1	10.000,00 €

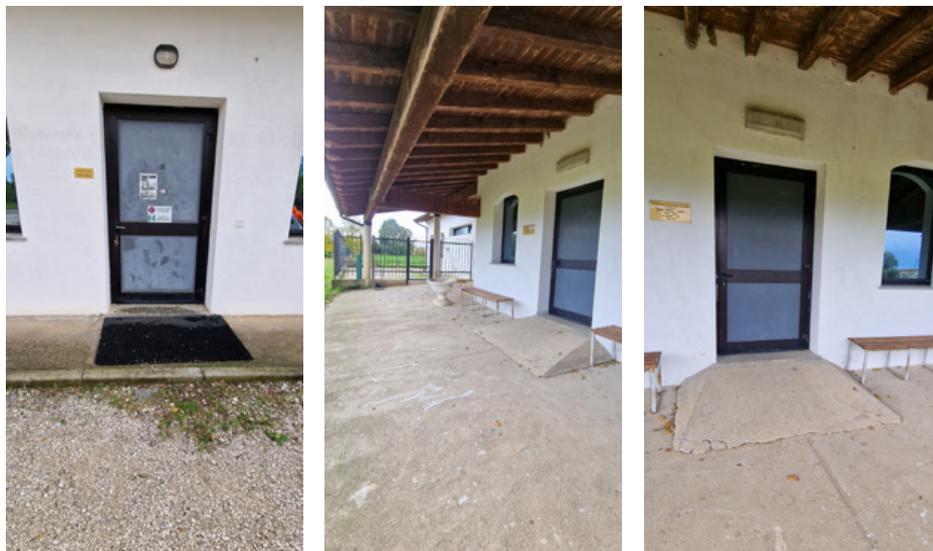
visibile anche da persone ipovedenti. Inoltre, presenta il vetro al di sotto dei 40 cm dal piano di capestio; tuttavia, l'infisso risulta sicuro. In corrispondenza dell'ingresso è presente uno zerbino non incassato nella pavimentazione. Per accedere agli spogliatoi dal parcheggio è presente un marciapiede senza raccordo. Dal campo si accede agli spogliatoi per mezzo di una porta con le stesse caratteristiche di quella verso il parcheggio. Anche quest'ultima è rialzata rispetto al livello pavimentato del campo ed è raccordata a questa con una rampa molto inclinata. Sarebbe opportuno rifarla con una pendenza minore sfruttando lo spazio presente.

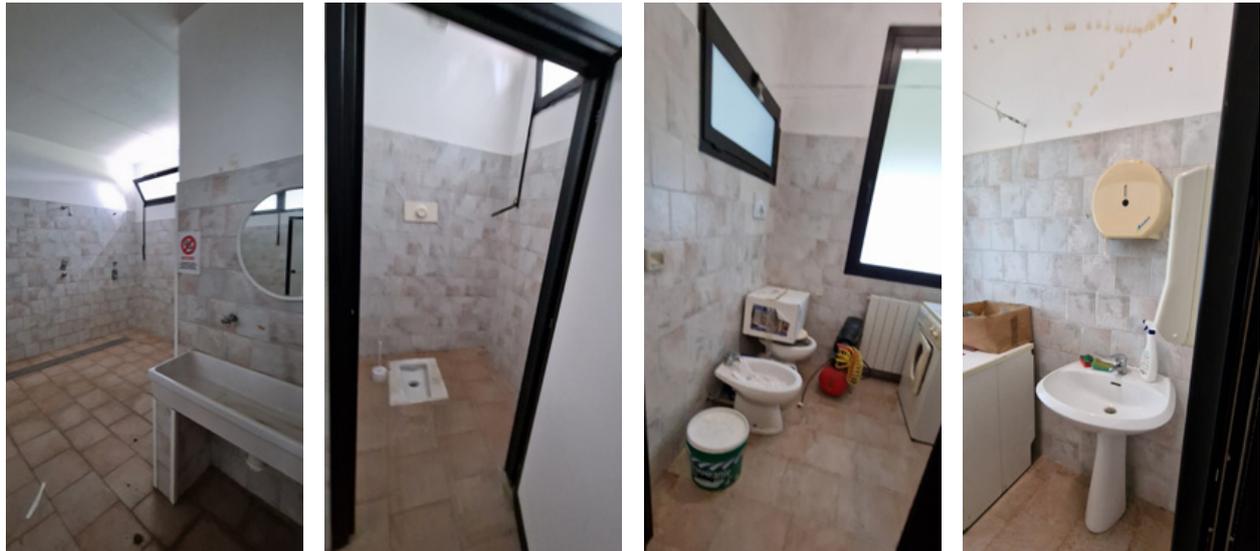
Non è presente alcun bagno dedicato al pubblico. Possibile realizzare un bagno accessibile a disposizione del pubblico in struttura prefabbricata. Gli spogliatoi non sono dotati di bagno accessibile, non prioritario l'adeguamento in quanto a disposizione unicamente del calcio.

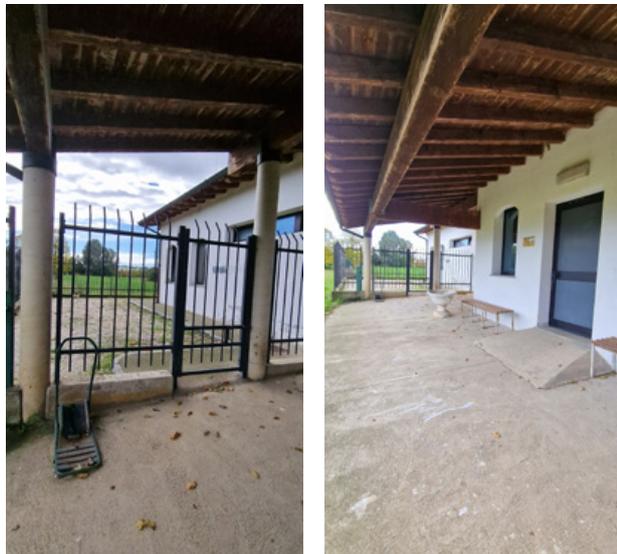
Assente area in pavimentazione accessibile per gli spettatori.

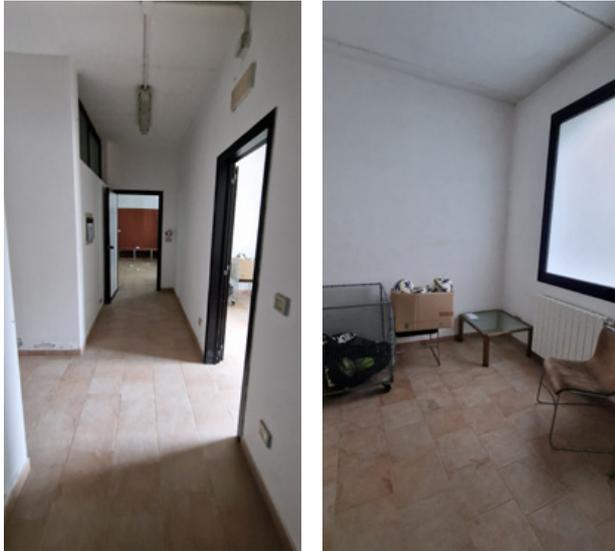
Il blocco spogliatoi risulta accessibile senza presenza di dislivelli interni.

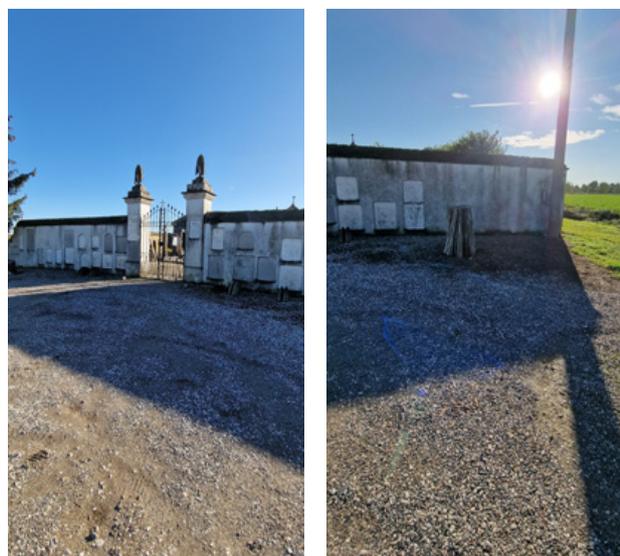
*Assenza di stallo riservato. Il parcheggio è in ghiaia e risulta molto sconnesso. Sarebbe opportuno realizzare almeno in parte una pavimentazione in autobloccanti per i posti auto (su cui indicare lo stallo riservato) e una pavimentazione in calcestruzzo per collegare il parcheggio con l'ingresso del cimitero.*

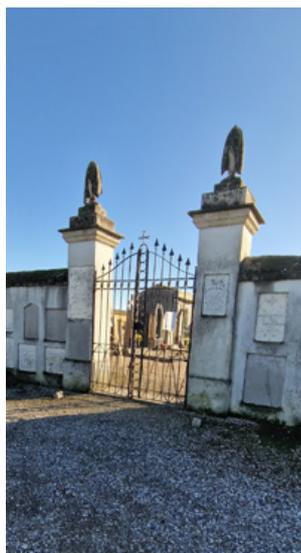
*un'apertura più facile anche per persone fragili.*

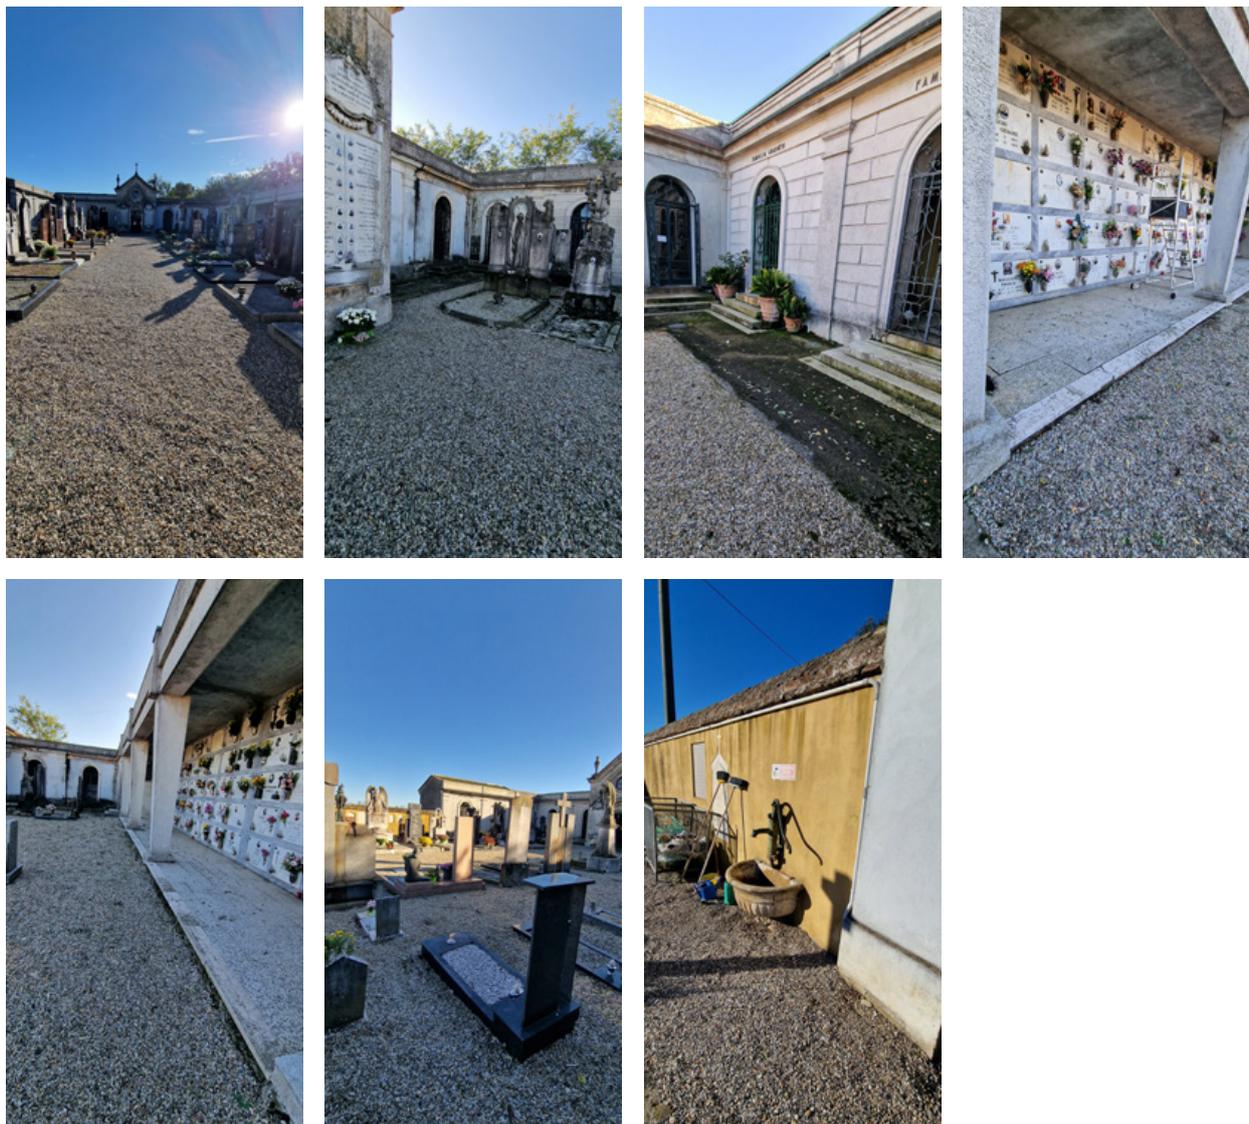
Documentazione fotografica

*Ad eccezione dei colombari e di piccole aree asfaltate (in cui la finitura è degradata), il cimitero presenta percorsi con finitura in ghiaia non accessibile; la realizzazione di camminamenti in calcestre permetterebbe di ottenere percorsi accessibili senza alterare la permeabilità dei suoli. La pavimentazione dei colombari non risulta complanare con i percorsi pedonali interni; necessario raccorderli con rampe.*

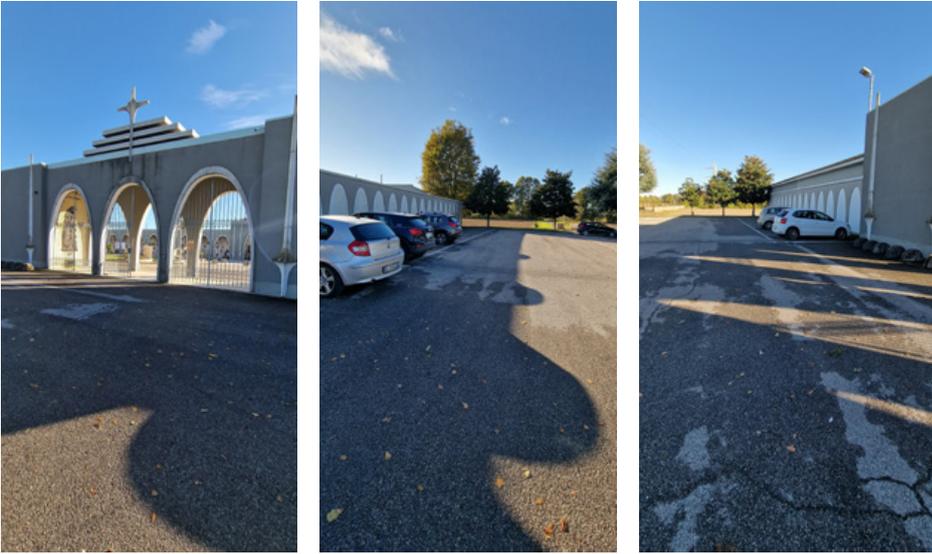
Codice scheda: A19		<b>Cimitero</b>			
		Indirizzo: Via Roma		Data rilievo: 10/2023	
Descrizione <i>Cimitero sviluppato in piano su un unico livello a quota strada.</i>					
<b>1. Parcheggi</b>					
Presenza di parcheggio riservato nelle vicinanze dell'ingresso:					Si <del>No</del>
Dimensione regolamentare?	Si	Segnaletica verticale conforme alla normativa?			Si
	No				No
Parcheggio raccordato a un percorso pedonale?	Si	Segnaletica orizzontale conforme alla normativa?			Si
	No				No
Note <i>Assenza di stallo riservato nel parcheggio asfaltato in prossimità dell'ingresso.</i>					
Documentazione fotografica

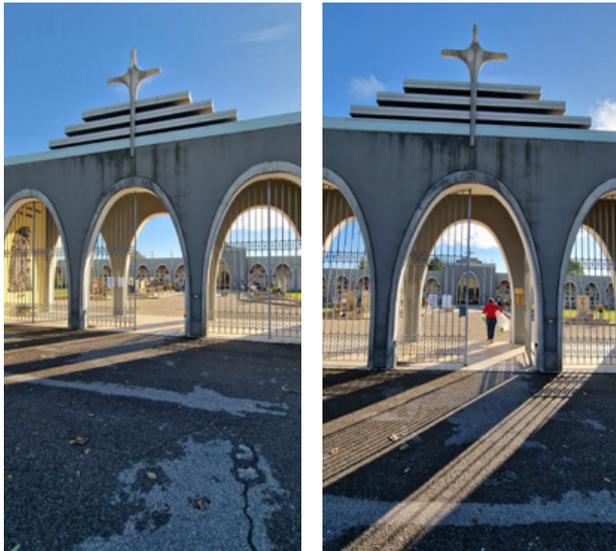
<del>No</del>		No		No
E' presente un percorso tattile?					Si <del>No</del>
La luce netta dell'ingresso è almeno 150 cm con le singole ante di larghezza non superiore a 120 cm e gli eventuali vetri sono ad una altezza min di 40 cm dal pavimento?					Si <del>No</del>
La maniglia è posizionata tra 85 e 90 cm d'altezza da terra?					Si No
Il campanello/citofono è posizionato tra i 110 e i 120 cm d'altezza da terra?					Si No
Note <i>Il cancello d'ingresso rimane sempre aperto negli orari di apertura risultando pienamente funzionale.</i>

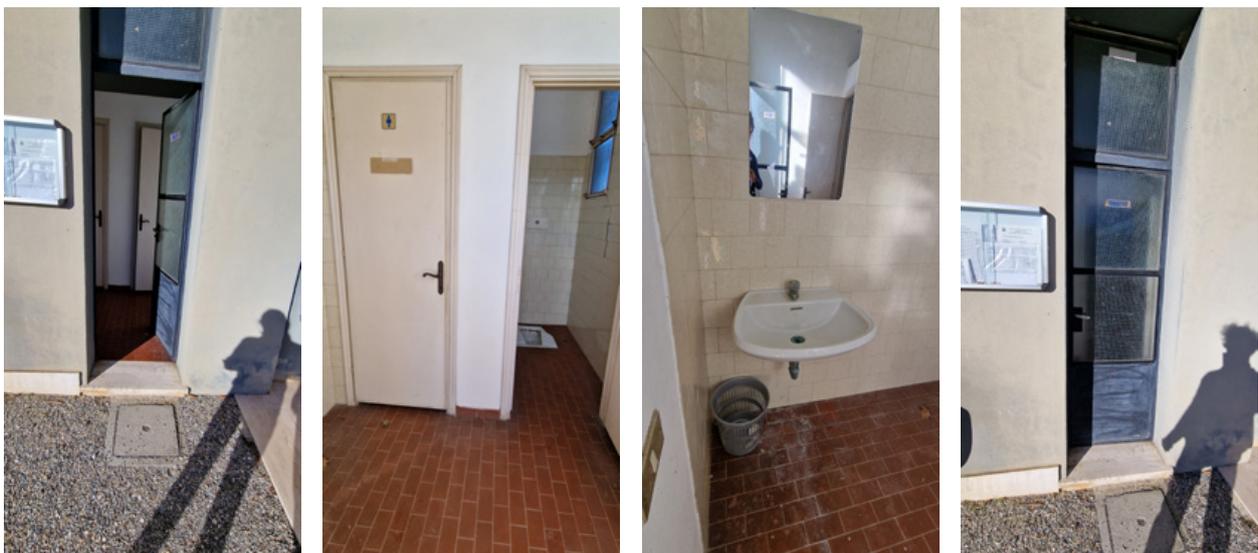
*Non è presente alcun bagno accessibile; opportuno pensare ad un adattamento del blocco bagni per creare il bagno accessibile con caratteristiche e misure come da normativa. La porta vetrata d'accesso ai bagni è larga 65 cm e presenta una soglia maggiore di 2,5 cm.*

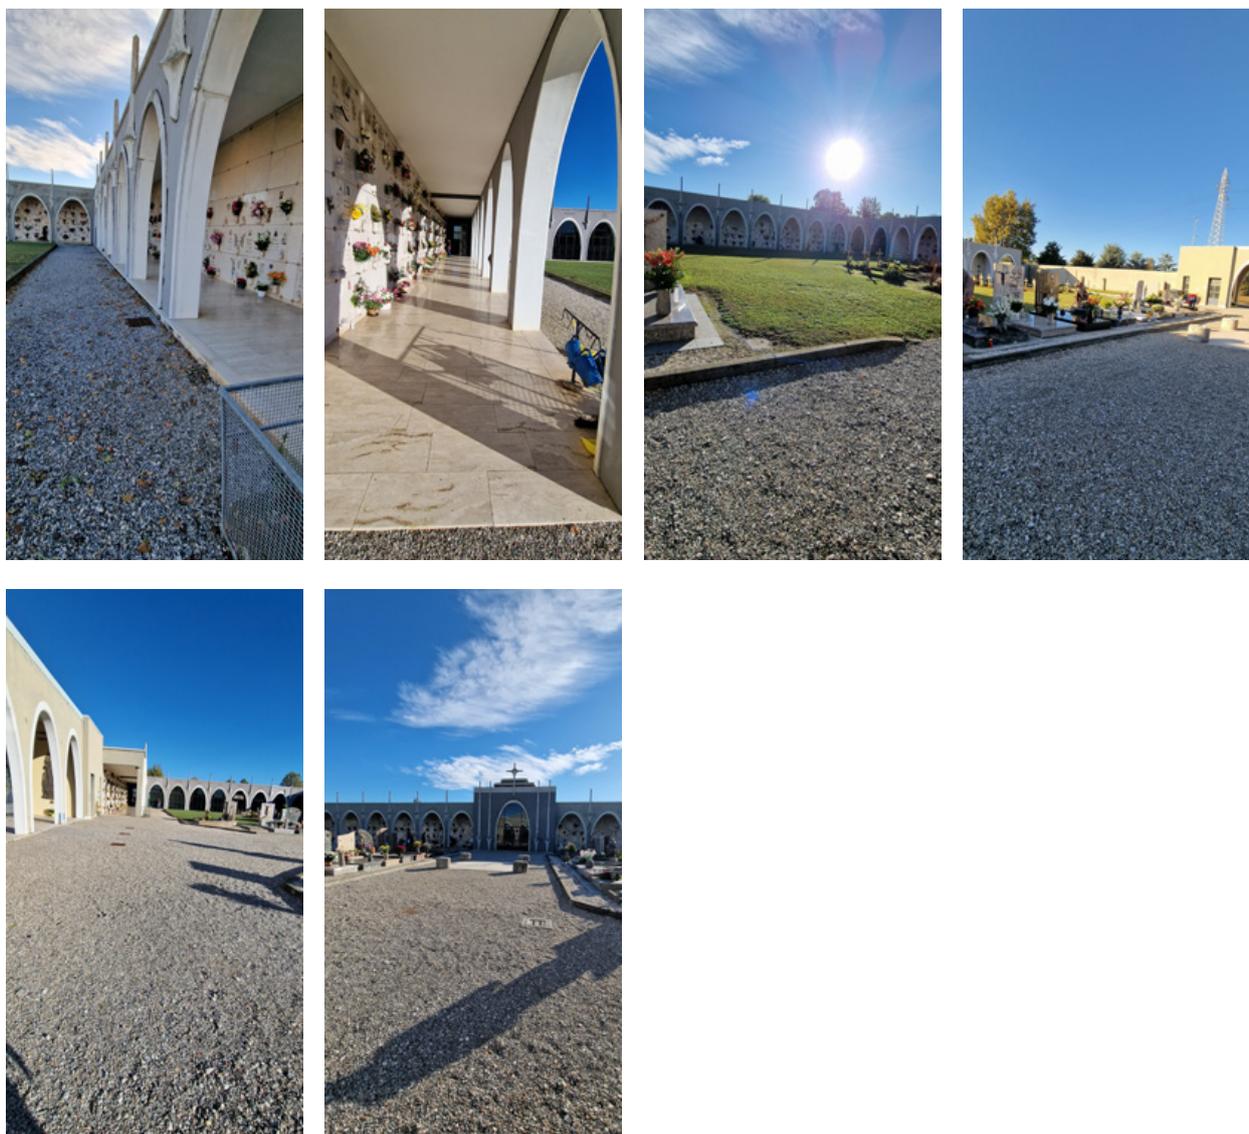
#### Documentazione fotografica

La finitura dei percorsi è degradata, sconnessa o sdruciolevole				<input checked="" type="checkbox"/> Sì	
				<input type="checkbox"/> No	
Dislivello	<input checked="" type="checkbox"/> Sì	Se sì, è presente una rampa di pendenza <5% se lunga più di 5 m o <8% se meno di 5 m?	<input type="checkbox"/> Sì	Il percorso è libero da ostacoli?	<input checked="" type="checkbox"/> Sì
	<input type="checkbox"/> No		<input checked="" type="checkbox"/> No		<input type="checkbox"/> No

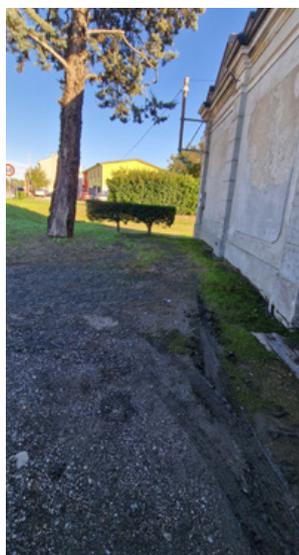
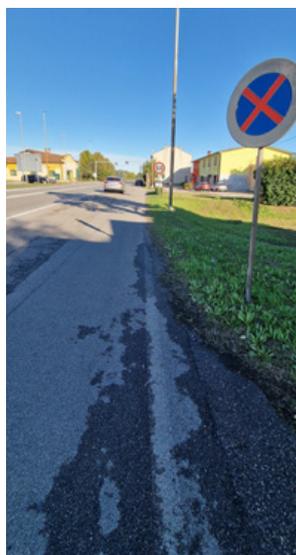
*Assenza di stallo riservato; possibilità di ricavare un unico parcheggio da dedicare a stallo riservato nel piccolo spazio adiacente all'ingresso (attualmente in ghiaia ed in discesa rispetto alla strada statale).*

Ambito	Criticità rilevata	Possibile intervento risolutivo	Rif. normativi	Stima costo
Parcheggi	Ingresso in ghiaia non accessibile	Realizzazione asfalto nello slargo a bordo strada	D.M. 236/1989 art 8.2.1 L.R. 6/1989 art 2.1	3.200,00 €
Parcheggi	Assenza stallo riservato	Realizzazione di stallo riservato	D.P.R. 495/1992 e s.m.i.	400,00 €
Percorsi interni	Percorsi pedonali in ghiaia non accessibili	Realizzazione percorsi pedonali in calcestre	D.M. 236/1989 art 8.2.1 L.R. 6/1989 art 2.1	13.650,00 €
Percorsi interni	Livello colombari non raccordato ai percorsi pedonali	Realizzazione rampe in calcestruzzo	D.M. 236/1989 art 8.2.1 L.R. 6/1989 art 2.1	800,00 €
<b>Stima totale costo interventi Scheda A20</b>				<b>18.050,00 €</b>
