Unione di Comuni Lombarda  
**Unione del Delmona**  
Provincia di Cremona

# PEBA

**Piano**  
**Eliminazione**  
**Barriere**  
**Architettoniche**

**Schede edifici**

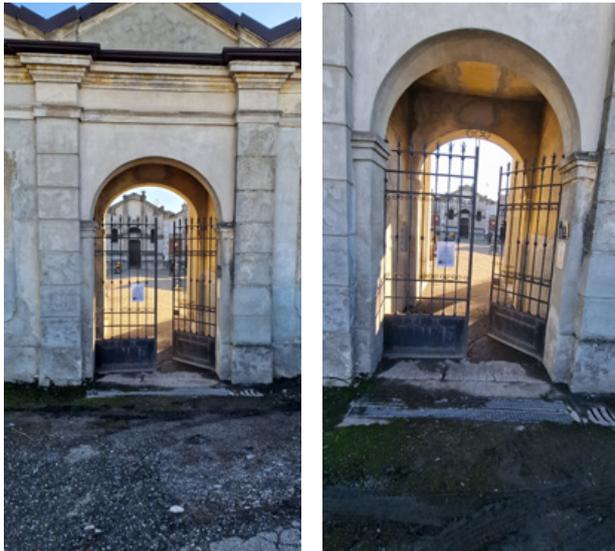
*Il cancello d'ingresso rimane sempre aperto negli orari di apertura risultando pienamente funzionale.*

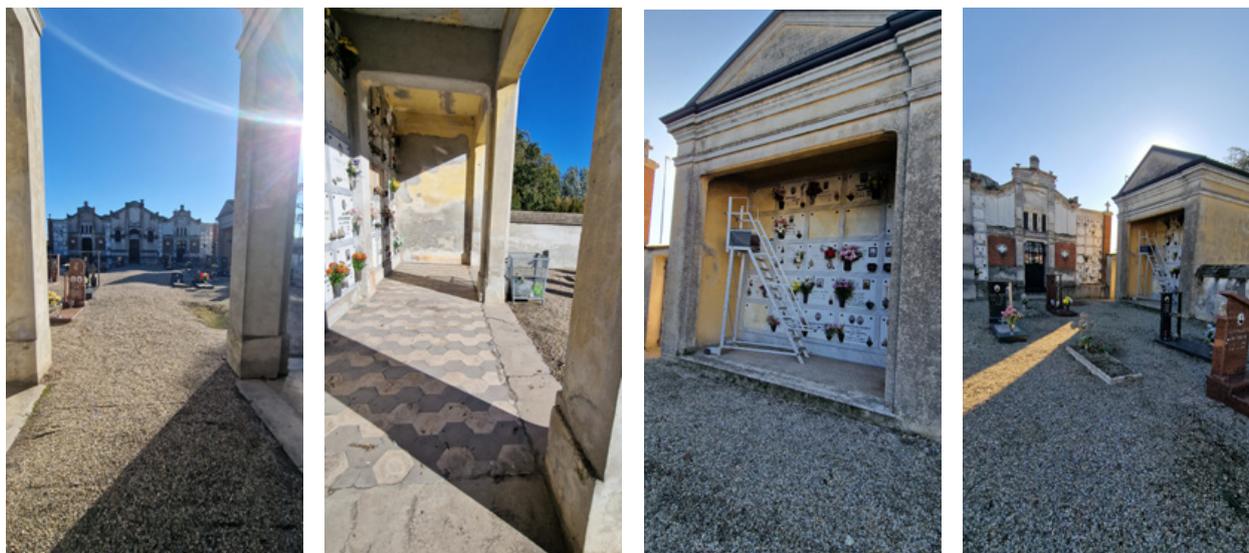
*Ad eccezione dei colombari, il cimitero presenta percorsi con finitura in ghiaia non accessibile; la realizzazione di camminamenti in calcestre permetterebbe di ottenere percorsi accessibili senza alterare la permeabilità dei suoli. La pavimentazione dei colombari non sempre risulta complanare con i percorsi pedonali interni; necessario raccordarli con rampe.*

Ambito	Criticità rilevata	Possibile intervento risolutivo	Rif. normativi	Stima costo
Parcheggi	Ingresso in ghiaia non accessibile	Realizzazione asfalto nello slargo a bordo strada	D.M. 236/1989 art 8.2.1 L.R. 6/1989 art 2.1	3.200,00 €
Parcheggi	Assenza stallo riservato	Realizzazione di stallo riservato	D.P.R. 495/1992 e s.m.i.	400,00 €
Percorsi interni	Percorsi pedonali in ghiaia non accessibili	Realizzazione percorsi pedonali in calcestre	D.M. 236/1989 art 8.2.1 L.R. 6/1989 art 2.1	13.650,00 €
Percorsi interni	Livello colombari non raccordato ai percorsi pedonali	Realizzazione rampe in calcestruzzo	D.M. 236/1989 art 8.2.1 L.R. 6/1989 art 2.1	800,00 €
<b>Stima totale costo interventi Scheda A20</b>				<b>18.050,00 €</b>

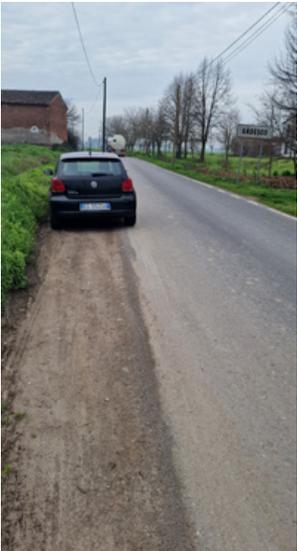
Codice scheda: A21		<b>Cimitero</b>			
Indirizzo: SS26			Data rilievo: 03/2024		
Descrizione <i>Cimitero sviluppato in piano su un unico livello a quota strada.</i>					
<b>1. Parcheggi</b>					
Presenza di parcheggio riservato nelle vicinanze dell'ingresso:					Si <del>No</del>
Dimensione regolamentare?	Si	Segnaletica verticale conforme alla normativa?			Si
	No				No
Parcheggio raccordato a un percorso pedonale?	Si	Segnaletica orizzontale conforme alla normativa?			Si
	No				No
Note <i>Assenza di stallo riservato; possibile ricavare uno stallo riservato a bordo strada.</i>					
Documentazione fotografica

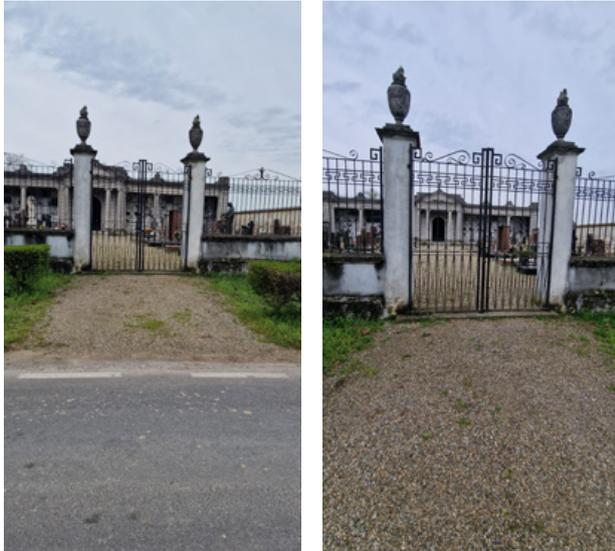
<del>No</del>		No		No
E' presente un percorso tattile?					Si <del>No</del>
La luce netta dell'ingresso è almeno 150 cm con le singole ante di larghezza non superiore a 120 cm e gli eventuali vetri sono ad una altezza min di 40 cm dal pavimento?					Si <del>No</del>
La maniglia è posizionata tra 85 e 90 cm d'altezza da terra?					Si No
Il campanello/citofono è posizionato tra i 110 e i 120 cm d'altezza da terra?					Si No
Note <i>Sarebbe necessario garantire che il cancello d'ingresso rimanga sempre aperto negli orari di apertura al fine di renderlo accessibile anche a persona anziana o fragile, non accessibile la fascia in ghiaia tra strada ed ingresso.</i>

Ambito	Criticità rilevata	Possibile intervento risolutivo	Rif. normativi	Stima costo
Parcheggi	Assenza stallo riservato	Realizzazione di stallo riservato completo di pavimentazione accessibile	D.P.R. 495/1992 e s.m.i.	1.000,00 €
Percorsi interni	Percorsi pedonali in ghiaia non accessibili	Realizzazione percorsi pedonali in calcestruzzo compresa fascia d'accesso al cimitero	D.M. 236/1989 art 8.2.1 L.R. 6/1989 art 2.1	14.500,00 €
Percorsi interni	Livello colombari non raccordato ai percorsi pedonali	Posizionamento di rampe in alluminio bugnato (2)	D.M. 236/1989 art 8.2.1 L.R. 6/1989 art 2.1.1	600,00 €
Percorsi interni	Accesso cappella per funzioni religiose non consentito	Posizionamento di rampa metallica amovibile completo di parapetti e corrimani	DM 236/89 8.1.11 LR 6/89 2.1.2	4.000,00 €
<b>Stima totale costo interventi Scheda A21</b>				<b>20.100,00 €</b>

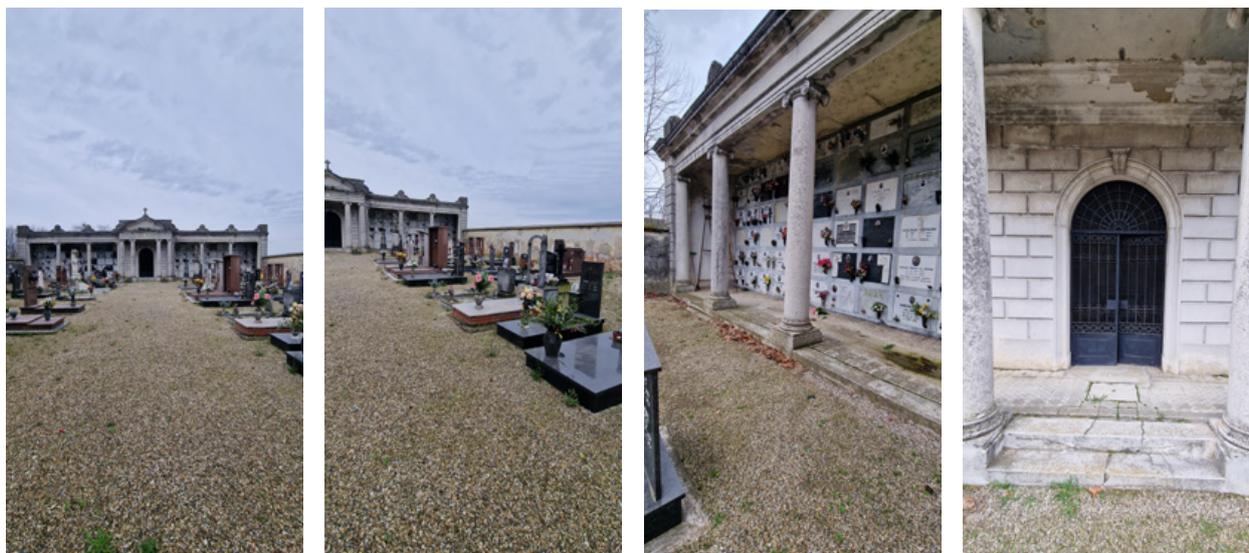
*Ad eccezione dei colombari, il cimitero presenta percorsi con finitura in ghiaia non accessibile; in alternativa alla realizzazione di pavimentazioni in getto continuo o in mattonelle/blocchi, la realizzazione di camminamenti in calcestre permetterebbe di ottenere percorsi accessibili senza alterare la permeabilità dei suoli. La pavimentazione dei colombari non risulta raccordata con la quota campagna, al pari dell'accesso alla cappella per le funzioni religiose.*
